志賀原子力発電所 1号機 定期検査中の保守情報 (復水器内の配管とさや管との溶接部のひびについて)

平成15年6月12日
北陸電力株式会社

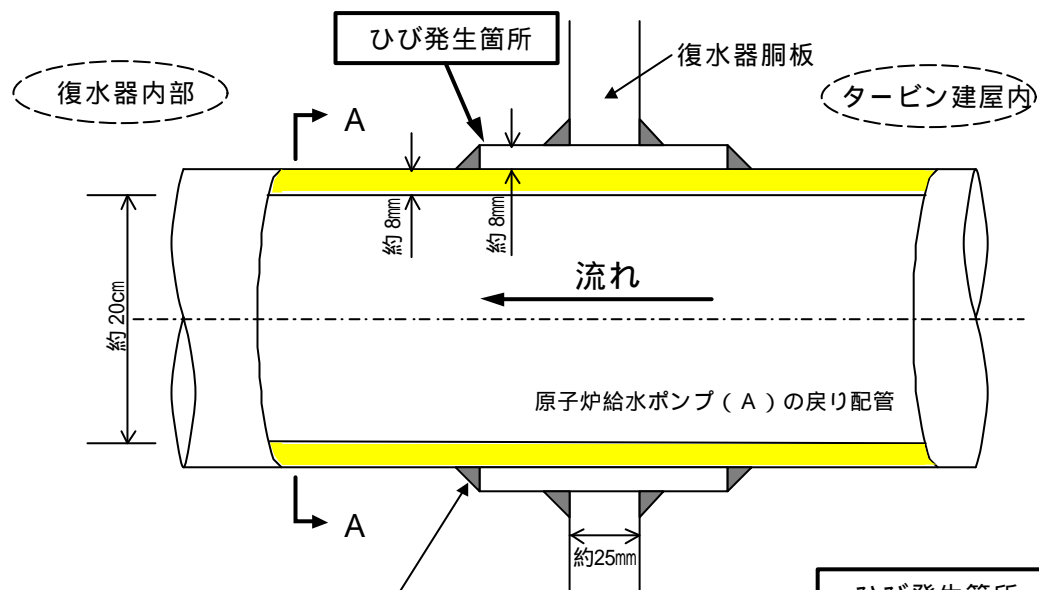
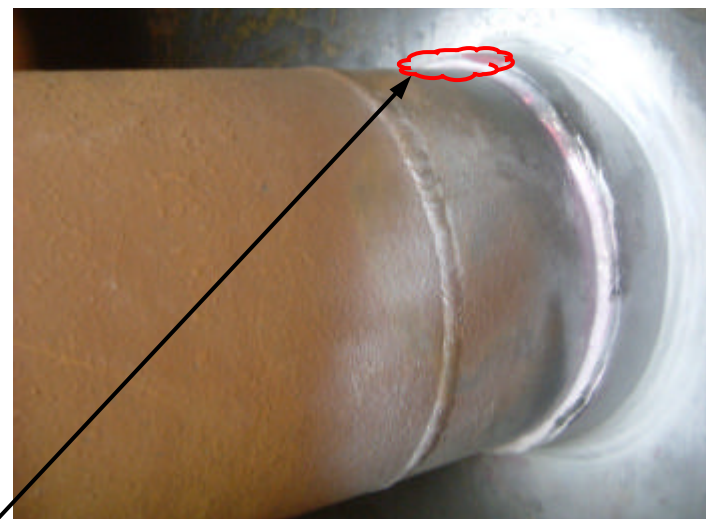
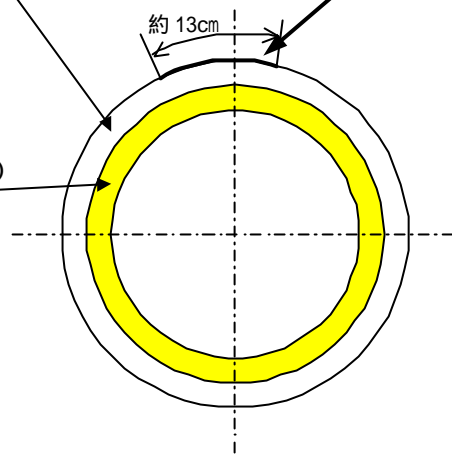
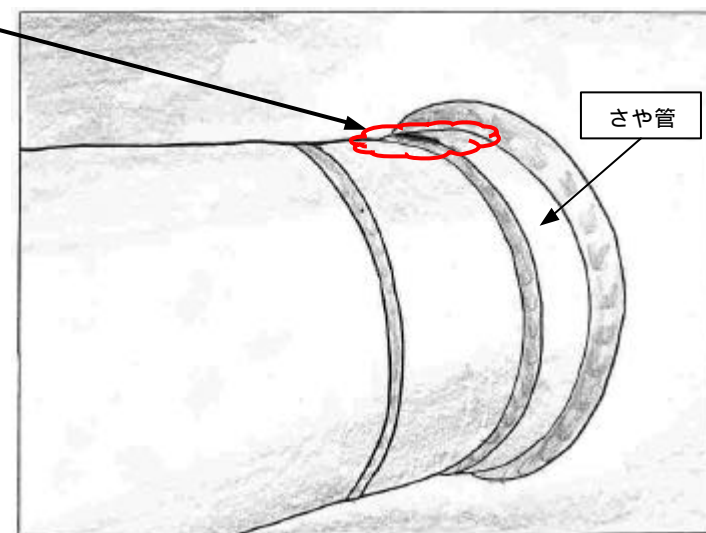
復水器内の配管とさや管との溶接部 ひび発生箇所詳細図

第8回定期検査において、タービン建屋内にある復水器の内部を点検していたところ、本日、原子炉給水ポンプ(A)の戻り配管*とこれを包むさや管(厚さ:約8mm)との溶接部(さや管側)に長さ約13cm、深さ約8mmのひびを確認しました。

今回のひびは、復水器内にあり、仮に貫通しても水が外部へ漏えいすることはありません。

配管とさや管との溶接部 (Welding part of piping and jacket)

原子炉給水ポンプ (A) の戻り配管 (Return piping of reactor feedwater pump (A))

ひび発生箇所 (Crack occurrence location)

本点検作業は、定期検査の中で通常実施している保守作業であり、溶接部のひびを削り取るなど適切に修理を行います。
