## 志賀原子力発電所 2号機 原子炉隔離時冷却系の蒸気供給隔離弁点検のための 原子炉停止の原因と対策について

平成18年2月8日  
北陸電力株式会社

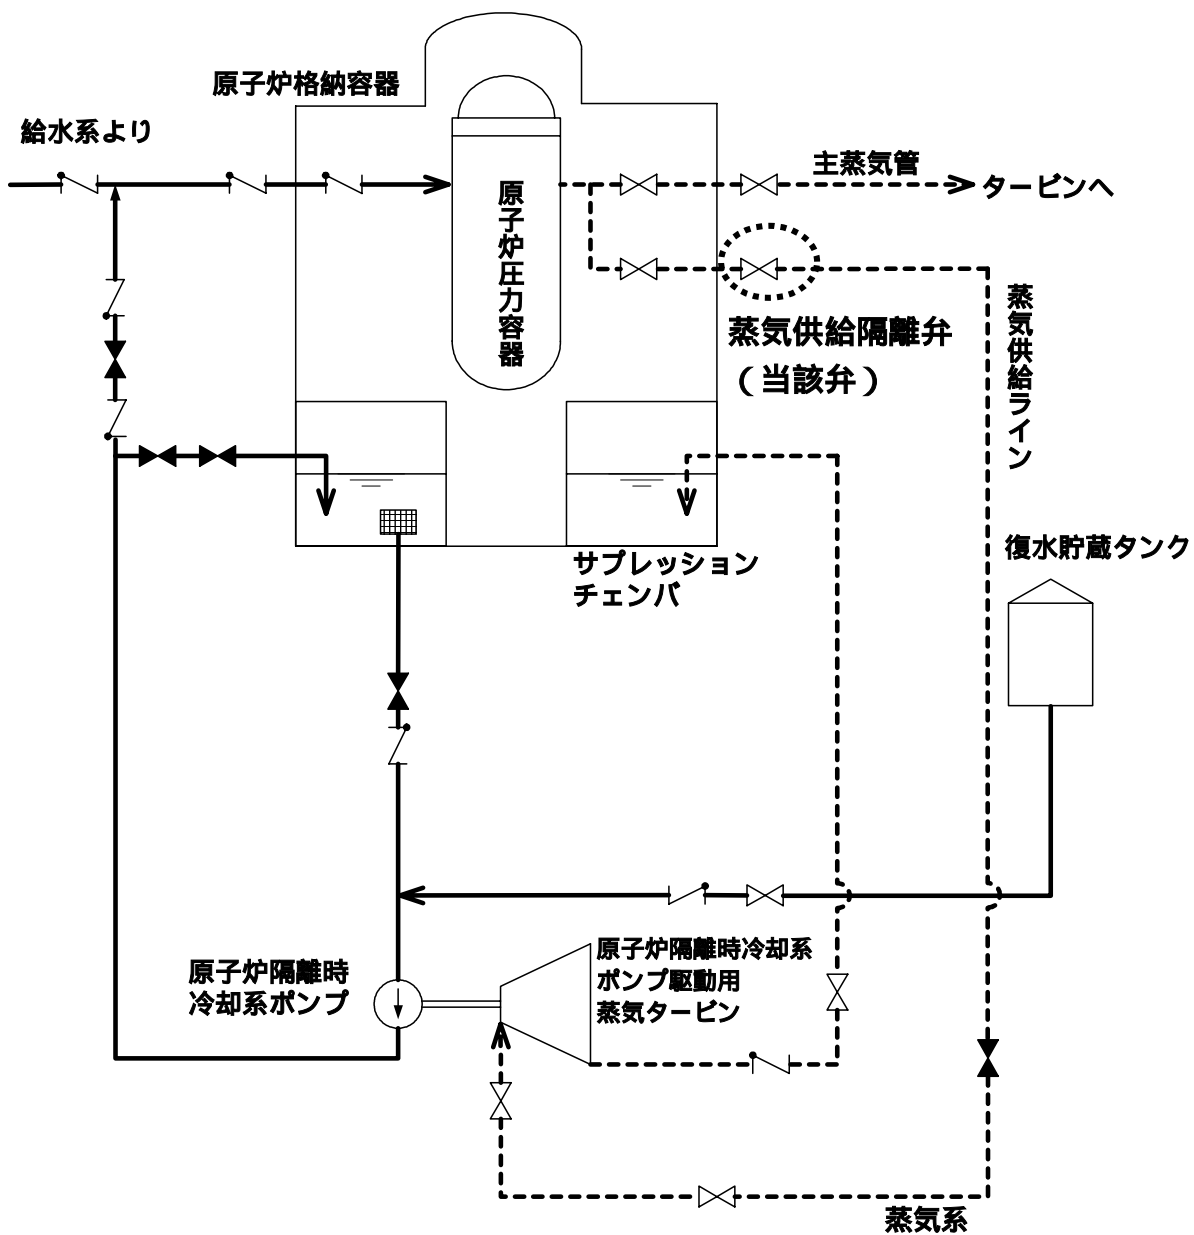
原子炉隔離時冷却系 系統概要図

（今回トラブルが発生したのは、外側の隔離弁である。）

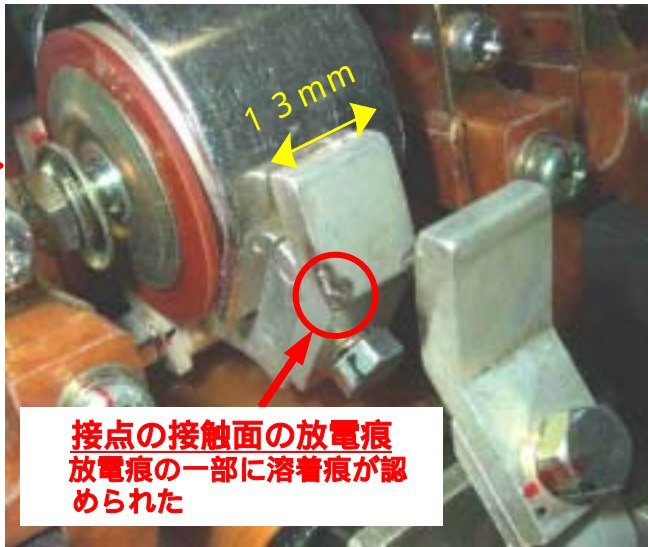
接点部分拡大写真（当該品）

当該弁が閉まらなかった原因は、当該弁のモータを動かす電磁接触器<sup>3</sup>の接点が変わずかに溶着し、正常な回路が構成されなかったことによるものと推定しました。この溶着は、電磁接触器の接点可動部にある「ばね」がずれていたことにより接点の接触面積が減少したことに加え、チャタリング<sup>4</sup>時間が偶然比較的長かったことなどによって、小さな面積に大きなエネルギーが投入されたことから、接触部の一部に生じたものと推定しました。

対策として、当該電磁接触器を新品に取り替えます。また、類似構造の電磁接触器（81台）を点検した結果、3台の電磁接触器の「ばね」にずれを認めましたが、接点等に異常がないことを確認したうえで、「ばね」を正規の位置に戻しました。

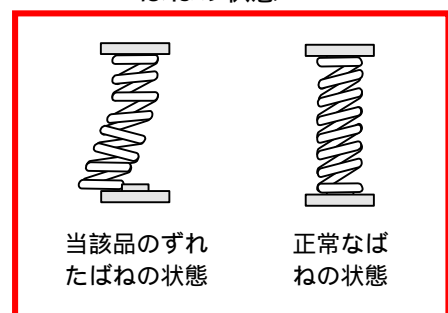
ばねの状態

電磁接触器の「ばね」のずれは、試運転開始前の清掃の際に起こったものと推定しました。

また今後、電磁接触器の点検清掃を行なう際には「ばね」の位置を確認することを手順書に追加します。
