## 雪害対策の強化について

### ～昨年 12 月の雪害事故を教訓として～

平成 18 年 3 月 27 日  
北陸電力株式会社

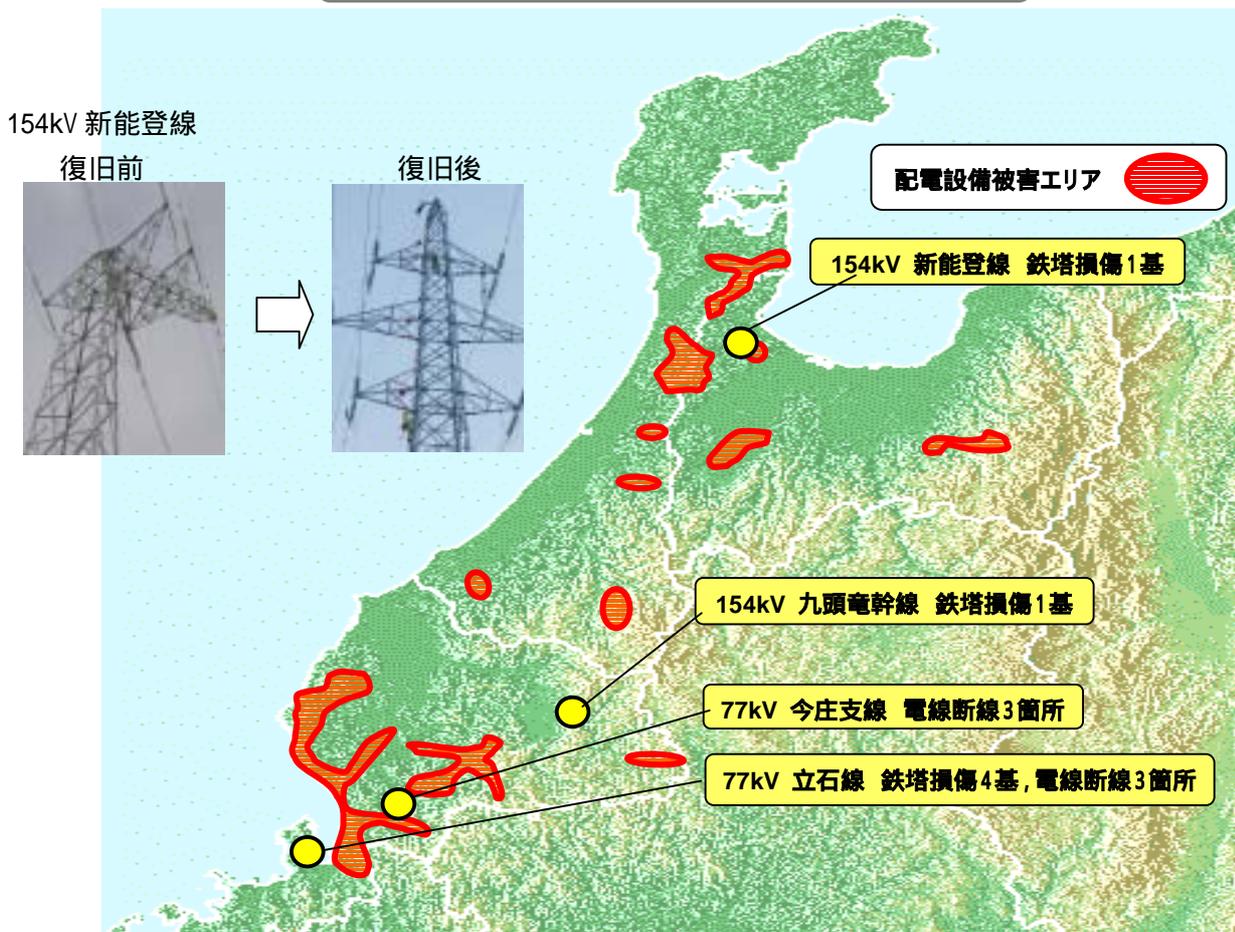
## 主な設備被害箇所

- ・設備被害 送電線鉄塔の損傷 6 基  
電柱の折損等 約 200 本  
送配電線の断線等 約 1,000 本
- ・停電被害 延べ 約 12 万 2 千戸

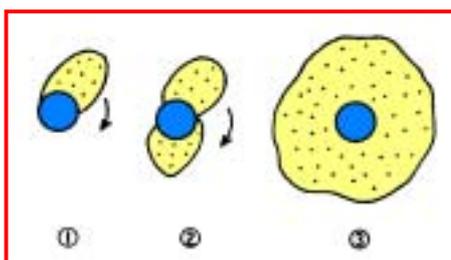
### 1. 電線への異常着雪

上記の気象状況により、一部の送電線で、難着雪リングの性能を越えて、湿った雪が電線に付着し筒状となり、直径 10cm～15cm 程度まで大きく発達したため、電線に異常な荷重が加わり、断線や鉄塔損傷に及んだ。

着雪が電線のまわりを付着したまま回転し、筒雪に成長する

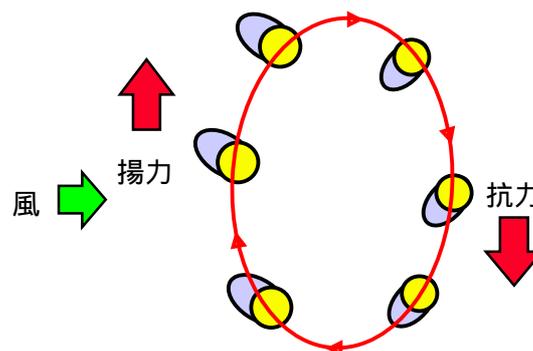
### 2. ギャロッピング現象

また、平野部では、過去発生していなかった箇所で、強風下での電線着雪によるギャロッピング現象が起こり、電線どうしの接触や異常接近によるショートが発生した。

電線に飛行機の翼状の着氷雪（断面形状が非対象になる）

電線に揚力が働き、電線が上下左右に動揺する

上または下の電線（地線）との離隔が不足

短絡または地絡

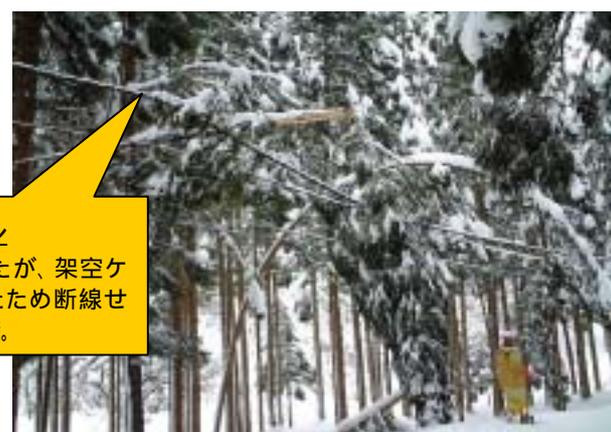
## 5. 配電線の架空ケーブル化

**架空ケーブル**  
倒木が発生したが、架空ケーブルであったため断線せず、停電を回避。

通常の電線に比べ断線しにくい架空ケーブルを張ることによって、倒木による断線を防ぐもの。
