## 「平成19年新潟県中越沖地震を踏まえた志賀原子力発電所の 状況調査報告について（中間報告）」の提出について

平成19年9月11日  
北陸電力株式会社

平成 19 年新潟県中越沖地震を踏まえた  
志賀原子力発電所の状況調査報告について  
(中間報告)

平成 1 9 年 9 月  
北陸電力株式会社

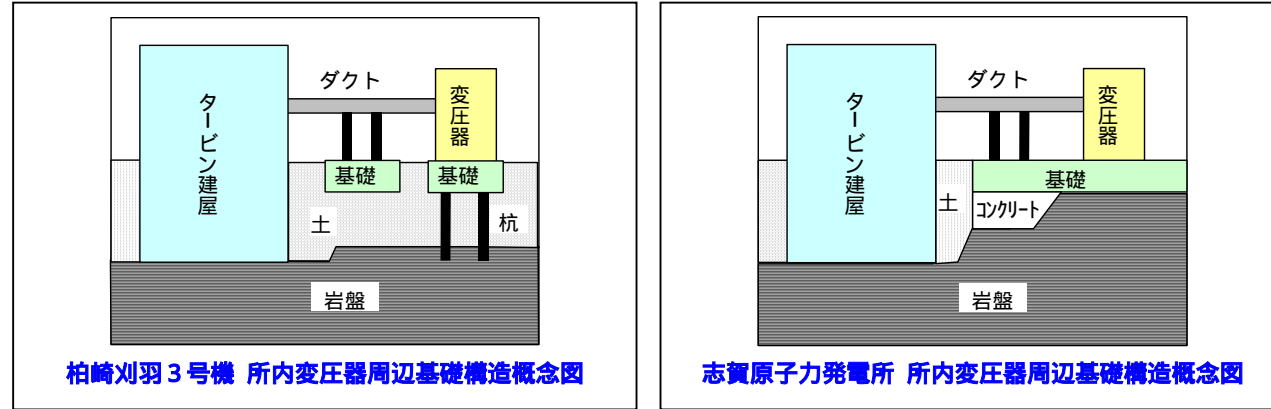
ダクトの基礎が沈下し、地絡・短絡による火花が漏れた油に引火し、火災が発生した。

変圧器とダクトの橋脚の基礎は、直接又は間接的(コンクリート又は杭を介して)に岩盤に設置しており、変圧器やダクトの橋脚が沈下しにくい構造となっている。

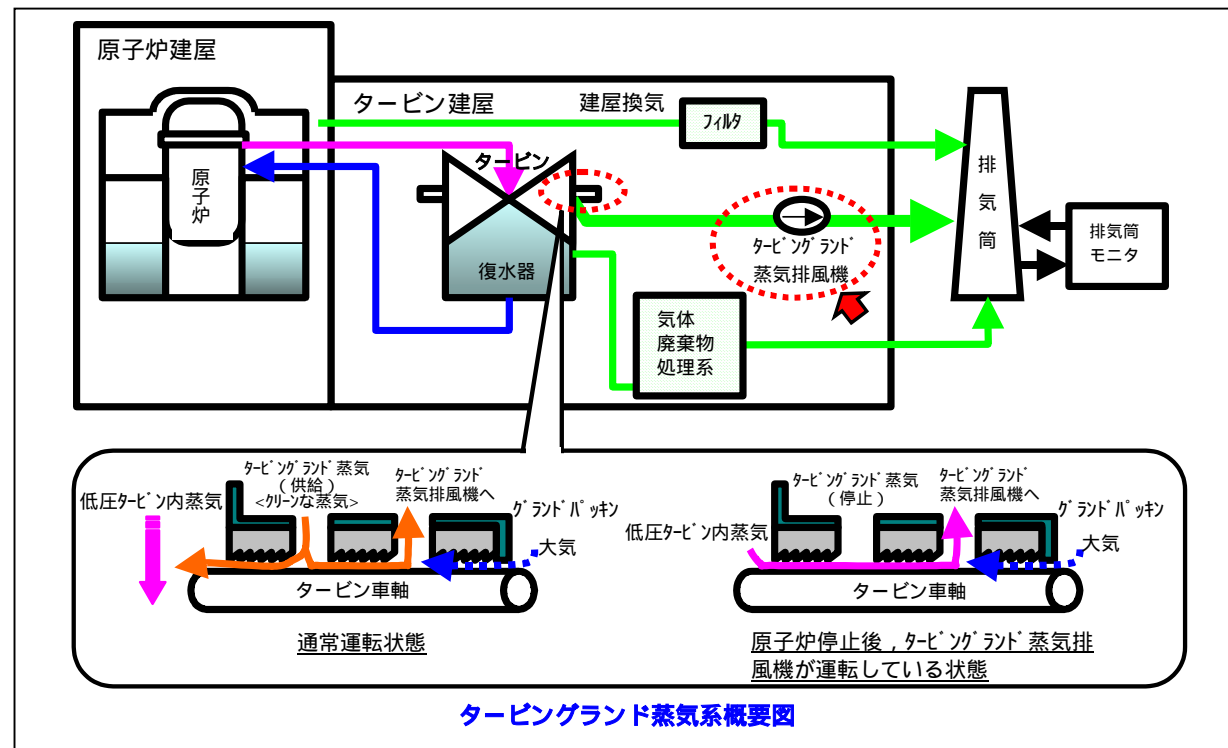
タービングランド蒸気系概要図

原子炉自動停止後のタービングランド蒸気排風機の停止操作が遅れたため、復水器内に滞留していたよう素及び粒子状放射性物質が、排気筒から放出された。

タービングランド蒸気排風機の停止操作手順は要領に定めているが、手順書に基づく確実な運転操作の実施について周知徹底するとともに、手順書への注意事項の追記や地震時の対応再確認のためのシミュレータ訓練を実施する。

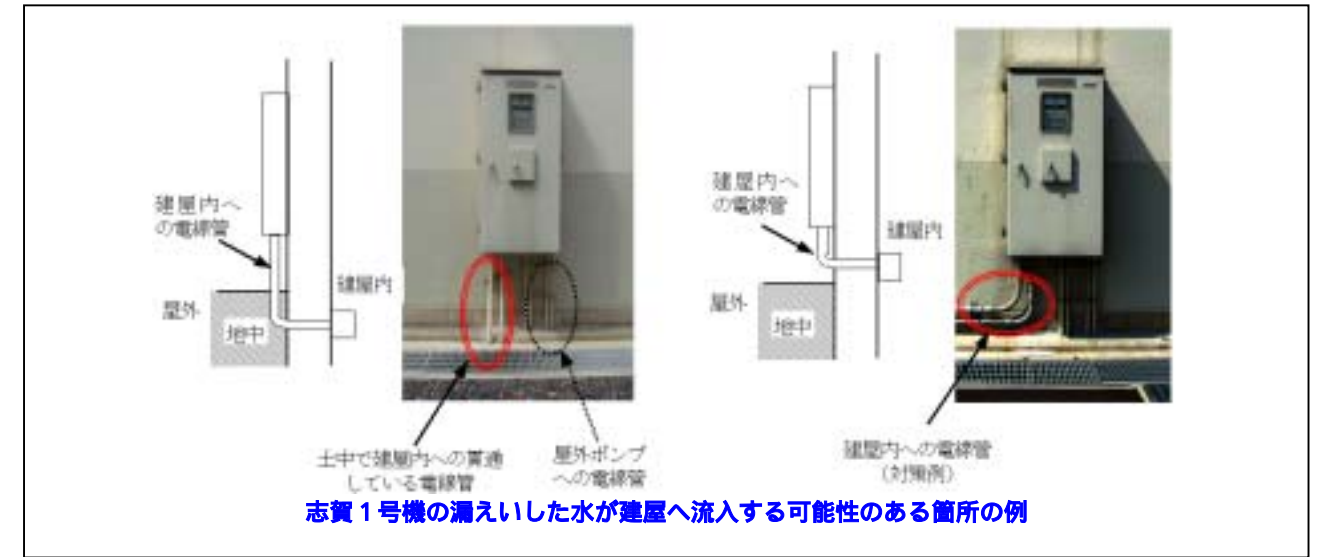
志賀1号機の漏えいした水が建屋へ流入する可能性のある箇所の例

主要建屋において、消火配管等の近傍にあり、漏水した場合に建屋へ流入する可能性がある「建屋から屋外の土中に貫通している電線管等」は1号機に5箇所あり、2号機にないことを確認した。1号機の5箇所については、今回の定期点検中に土中で貫通しないよう経路の変更を実施する。

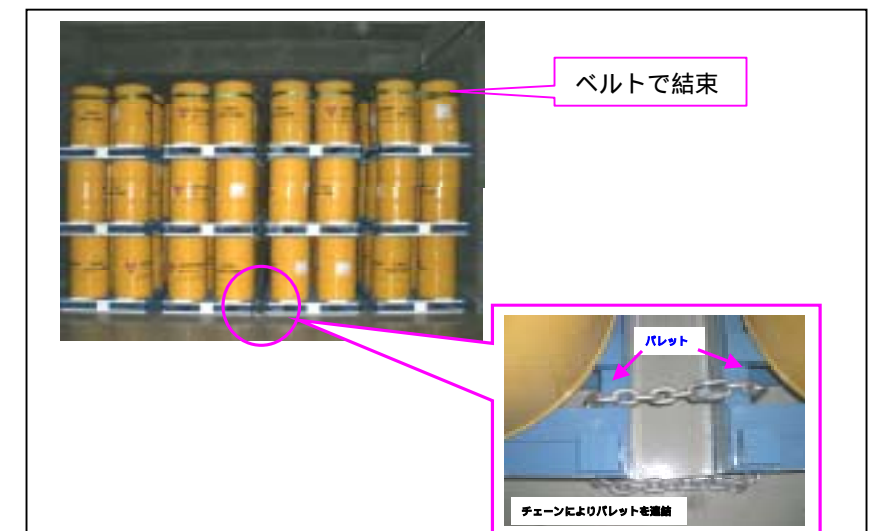
志賀原子力発電所固体廃棄物貯蔵庫内のドラム缶転倒防止策

固体廃棄物貯蔵庫の管理区域において、ドラム缶4本を鉄製パレットに載せ、床面に置くのと同様に安定性を持たせた上で、3段積みにして保管している。ドラム缶の蓋は、締め付けバンドを巻いて、ボルト締めすることでドラム缶本体に固定している。水を多量に含む場合はドラム缶に封入していない。また、水分や油分を含む可能性のある場合はポリ袋詰めにした後、ドラム缶に封入している。

ドラム缶の保管については、これまでも安定性の確保や確実な封入を図っていることを確認した。また、更なる安定性向上を図るため、外周通路側の3段目（最上段）のドラム缶に対してパレット上の4本ごとにベルトで結束するとともに、全てのパレットに対して隣接するパレットと連結する対策を実施していく。

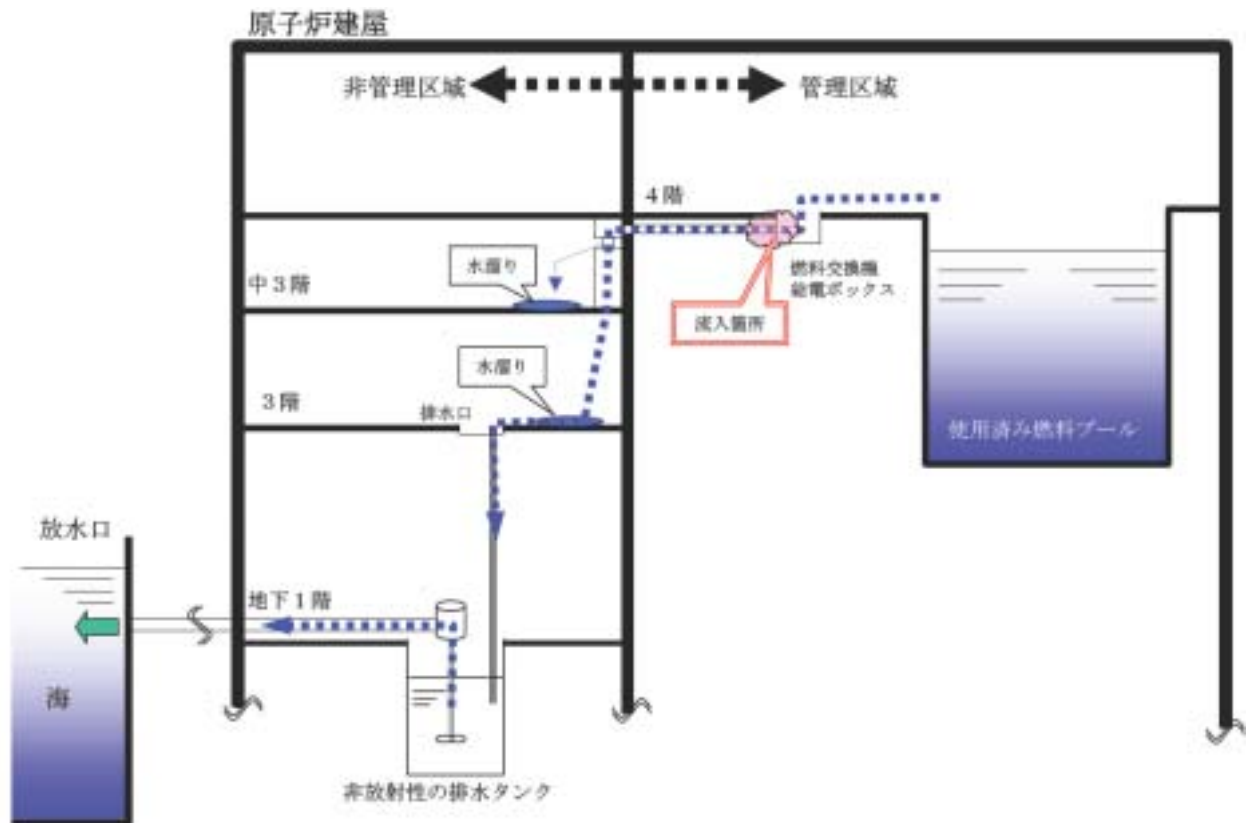
図 1 - 1. 柏崎刈羽 6 号機 非放射性的の排水タンクへの流入, 系外への放出概要図

柏崎刈羽 6 号機原子炉建屋で 4 階オペレーティングフロア (管理区域) において、放射性物質を含む使用済み燃料プール水が、地震によるスロッシング (波打ち) により床面に溢れ出した。床面へ溢れ出した水は、燃料交換機の給電ボックスへ流入し、その一部が原子炉建屋中 3 階の上部空調ダクト付近から非管理区域へ滴下し、中 3 階床面の開口部を通じて 3 階床面に滴下した。3 階床面に溜まった水は、排水口を通じて地下 1 階に設置されている非放射性的の排水を収集するタンクに流入し、放水口を経由して海に放出された。放出された水の量は約  $1.2\text{m}^3$  で、放射エネルギーは約  $9 \times 10^4$  ベクレルと推定された。

なお、海水モニタの指示値に有意な変動はなく、放出された放射エネルギーも法令に定める値以下であり、環境への影響はなかった。

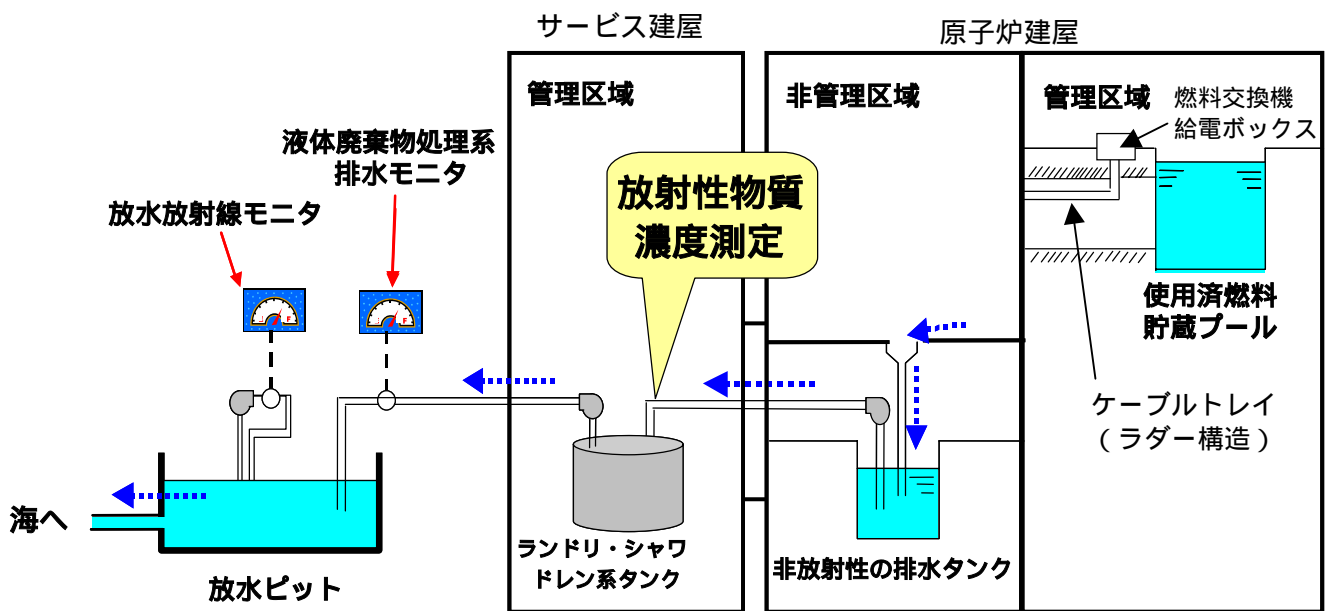
図1-2. 志賀原子力発電所での非放射性の排水タンクに流入した場合の水の放出概要図

万が一、非管理区域へ流出した場合においても、志賀1、2号機では非放射性の排水タンクに流入した水は、一旦、ランドリ・シャワドレン系タンクに収集・貯留される構造であり、その後、放射性物質の濃度を測定し、放射性物質が検出されないことを確認したうえで放出している。

以上より、特段の対応は必要ないと考えるが、今後の柏崎刈羽原子力発電所の調査状況、対応状況を踏まえ、必要な対策を講じていく。

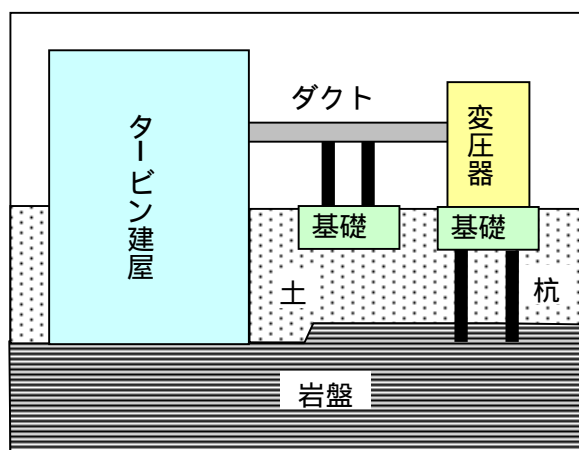
図 2 - 1. 柏崎刈羽 3 号機 所内変圧器周辺基礎構造概念図

地震発生後、柏崎刈羽 3 号機の所内変圧器 (B) から火災が発生した。

火災の原因は、地震により所内変圧器二次側接続母線部のダクトの基礎が沈下したことによる。ダクトが落ち込んで接続端子に接触したため、地絡・短絡による火花が発生し、接触の衝撃により破損したブッシング部 (母線引き込み箇所を覆う絶縁部) から漏れた油に引火したものと推定された。

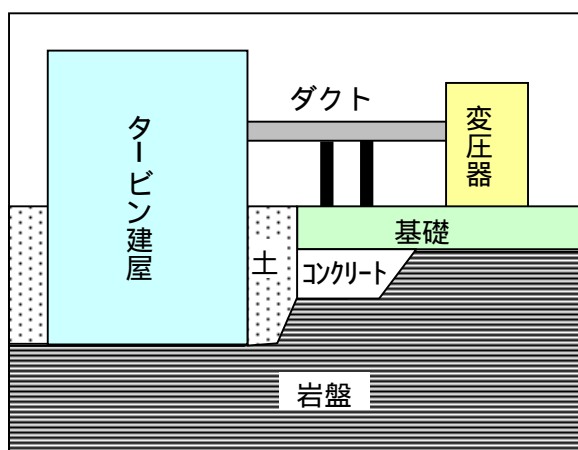
図 2 - 2. 志賀原子力発電所 所内変圧器周辺基礎構造概念図

変圧器とダクトの橋脚の基礎は、直接又は間接的 (コンクリート又は杭を介して) に岩盤に設置しており、変圧器やダクトの橋脚が沈下しにくい構造となっている。

以上より、特段の対応は必要ないと考えるが、今後の柏崎刈羽原子力発電所の調査状況、対応状況を踏まえ、必要な対策を講じていく。

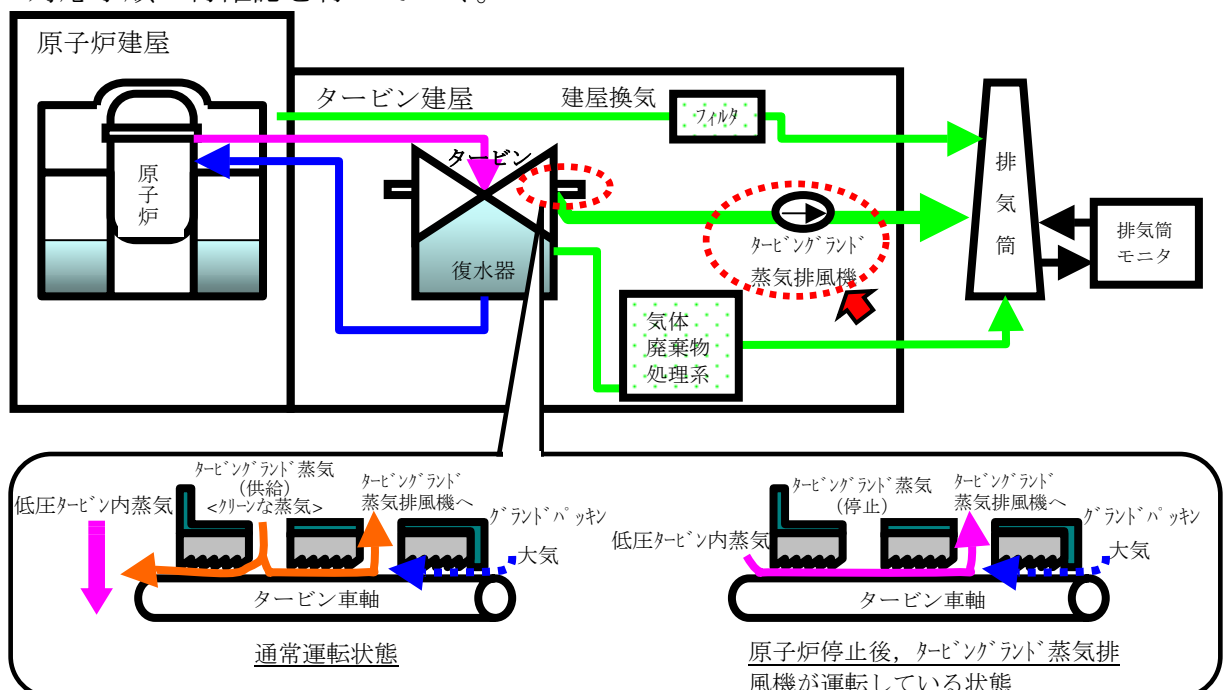
図 3. タービングランド蒸気系概要図

その後の調査により、原子炉自動停止後のタービングランド蒸気排風機の停止操作が遅れたため、復水器内に滞留していたよう素及び粒子状放射性物質が、タービングランド蒸気排風機に吸引され、排気筒より放出に至ったものと推定された。

志賀原子力発電所の起動及び停止時に必要な操作を規定した要領（起動・停止操作要領）には、原子炉停止操作において復水器真空破壊後、次のステップとしてタービングランド蒸気を停止し、その後速やかにタービングランド蒸気排風機を停止することを規定し、実施している。また、事故時に必要な操作を規定した要領（事故時運転操作要領）においても、原子炉が緊急停止し、タービンがターニングに入った後の運転操作については、『起動・停止操作要領』に従うこととしており、復水器真空破壊後のタービングランド蒸気の停止とその後速やかなタービングランド蒸気排風機の停止を規定している。

発電課長から各当直長に対して、復水器真空破壊後のタービングランド蒸気排風機の停止を徹底するなど、手順書に基づく確実な運転操作の実施について指示し、各当直長は指示内容を当直員に周知した。また、『起動・停止操作要領』に「タービングランド蒸気排風機の停止操作が遅れた場合、放射性物質の放出の可能性がある」旨を記載する。さらに、今後、運転訓練シミュレータを使用して地震発生を模擬し、対応手順の再確認を行っていく。

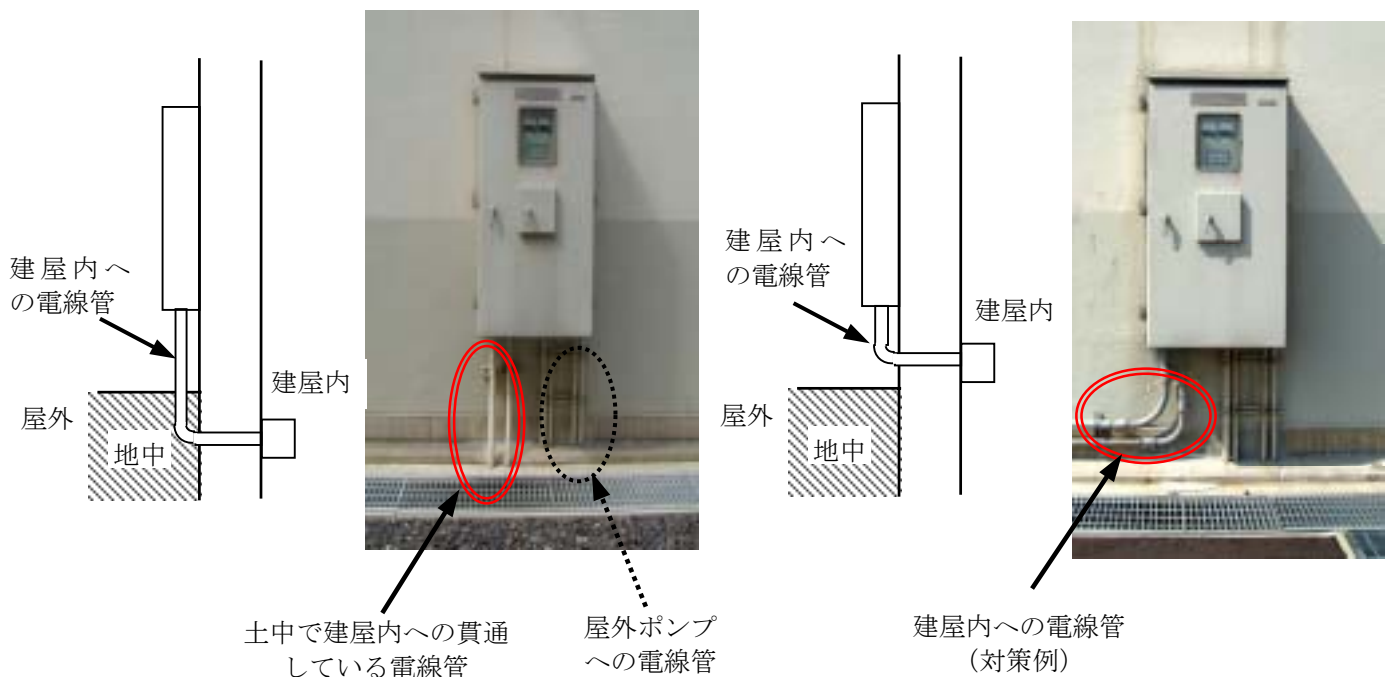
図 4. 志賀 1 号機の漏えいした水が建屋へ流入する可能性のある箇所の例

主要建屋において、消火配管等の近傍にあり、漏水した場合に建屋内へ流入する可能性がある「建屋から屋外の土中に貫通している電線管」を調査した結果、志賀 1 号機に 5 箇所あり、志賀 2 号機にないことを確認した。

志賀 1 号機の 5 箇所の対策として、現在実施中の第 11 回定期点検中に当該電線管を土中で貫通しないよう経路の変更を実施する。

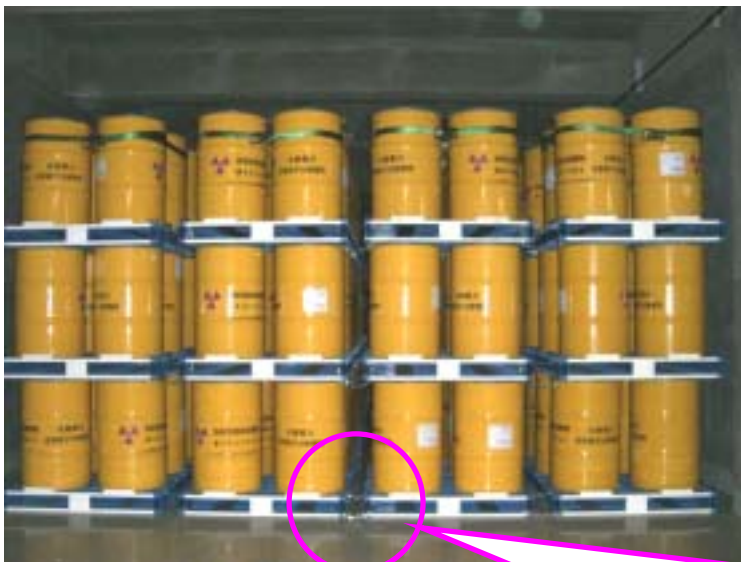
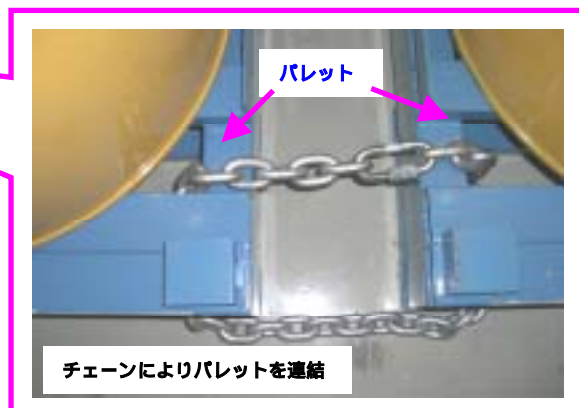
図 5. 志賀原子力発電所固体廃棄物貯蔵庫内のドラム缶転倒防止策

固体廃棄物貯蔵庫の管理区域においてドラム缶 4 本を鉄製パレットに載せ、床面に置くのと同様に安定性を持たせた上で、3 段積みにして保管している。

ドラム缶の蓋は、ドラム缶本体にセットしたのち、締め付けバンドを巻いて、そのバンドはボルト締めすることでドラム缶本体に固定している。水を多量に含む場合はドラム缶に封入していない。また、水分や油分を含む可能性のある場合はポリ袋詰めにした後、ドラム缶に封入している。

ドラム缶の保管については、これまでも安定性の確保や確実な封入を図っていることを確認した。また、更なる安定性向上を図るため、外周通路側の 3 段目（最上段）のドラム缶に対してパレット上の 4 本ごとにベルトで結束するとともに、全てのパレットに対して隣接するパレットと連結する対策を実施していく。
