志賀原子力発電所2号機 気体廃棄物処理系における水素濃度上昇の原因と対策について

平成20年4月30日
北陸電力株式会社

気体廃棄物処理系における水素濃度の上昇事象の
原因と対策について

北陸電力株式会社

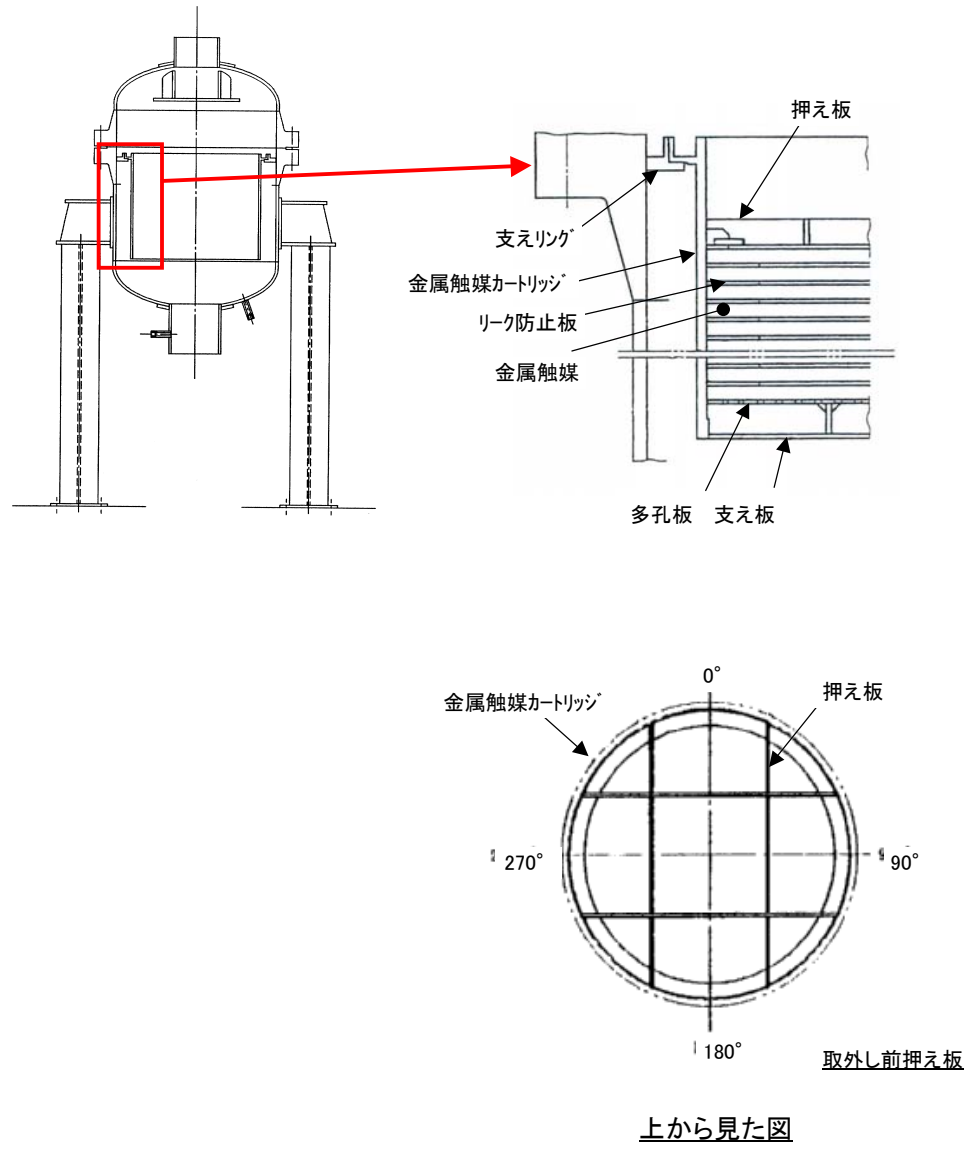
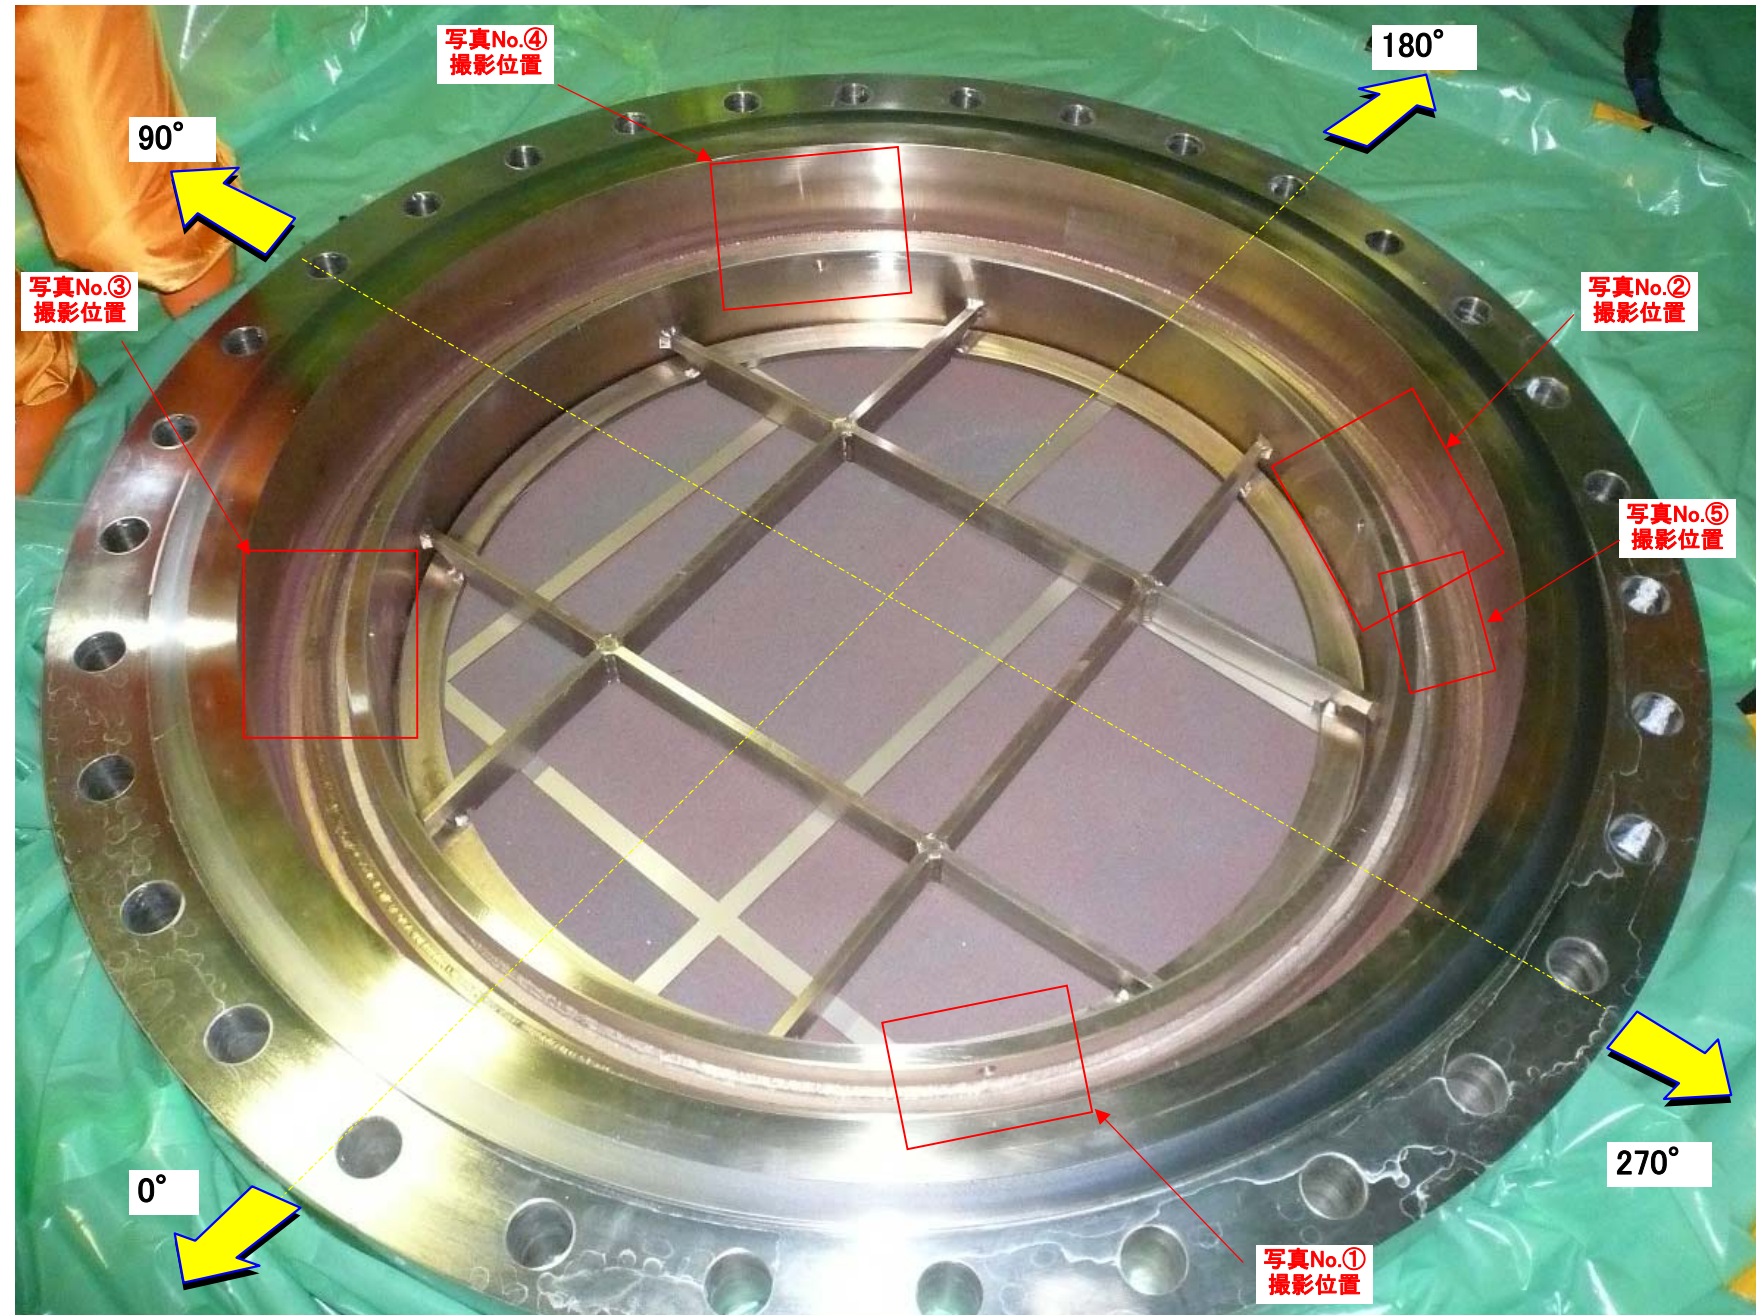
排ガス再結合器開放状況写真

調査の結果は下表のとおりであり、排ガス再結合器内に鉄錆や水分の持ち込まれた形跡が認められた。また、36段*のリーク防止板に軽微な腐食跡が確認された。

- 金属触媒カートリッジ内面に水が流れたような痕跡が確認された。(写真No.①～④)
- 支えリング部に鉄錆と思われる堆積物が確認された。(写真No.⑤)

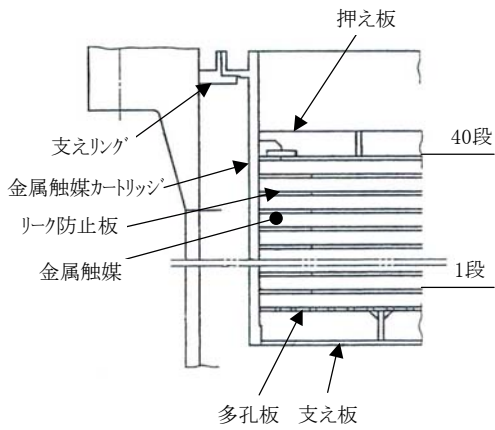
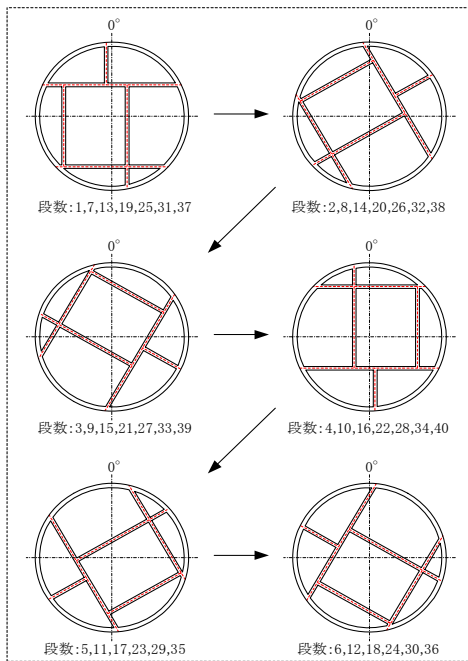
金属触媒状況写真(1/5)

【調査結果】
全段に渡り赤茶色の変色が認められた。

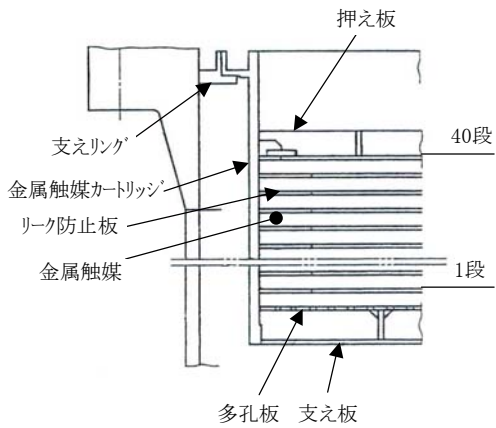
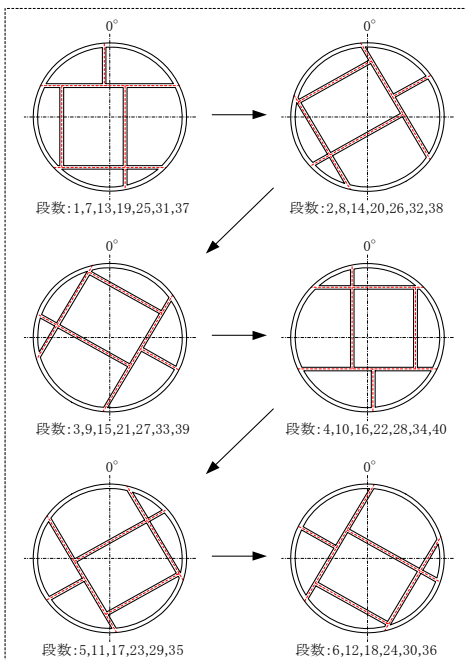
金属触媒状況写真(2/5)

【調査結果】
全段に渡り赤茶色の変色が認められた。

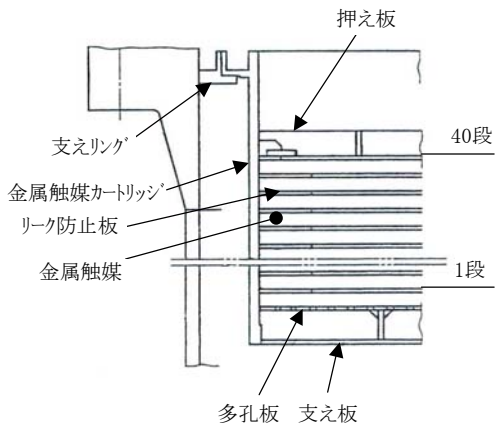
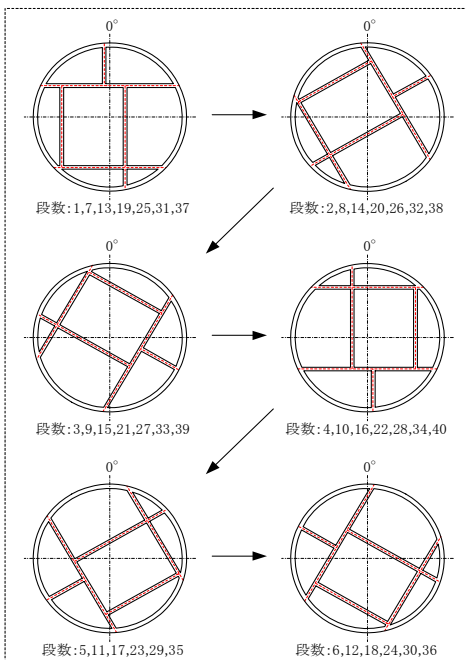
金属触媒状況写真(3/5)

【調査結果】
全段に渡り赤茶色の変色が認められた。

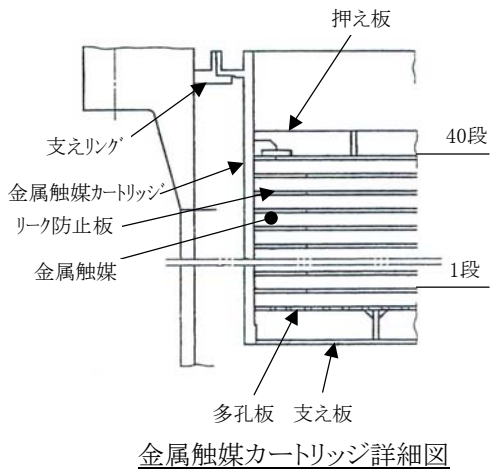
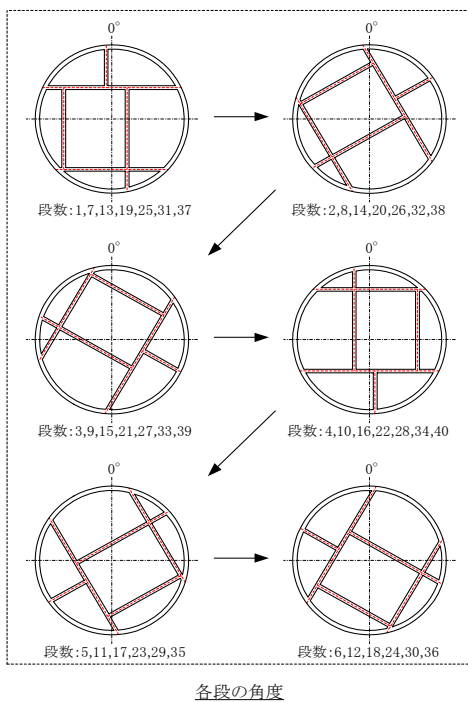
金属触媒状況写真(4/5)

【調査結果】
全段に渡り赤茶色の変色が認められた。

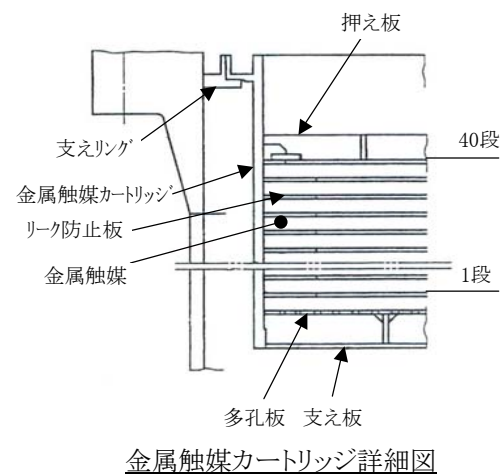
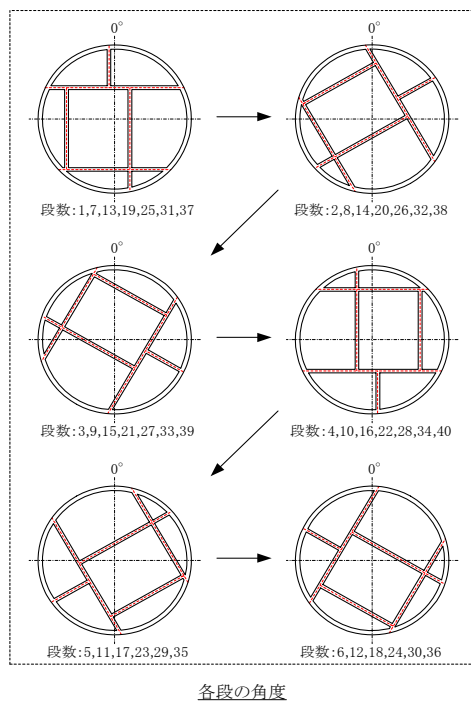
金属触媒状況写真(5/5)

金属触媒カートリッジ，金属触媒の据付状況については，異常はなく，排ガスが金属触媒をバイパスした形跡は認められなかった。なお，リーク防止板に軽微な変形が認められたが，金属触媒の据付状態に異常がなかったことから，金属触媒のバイパスへの影響はないと考えられる。

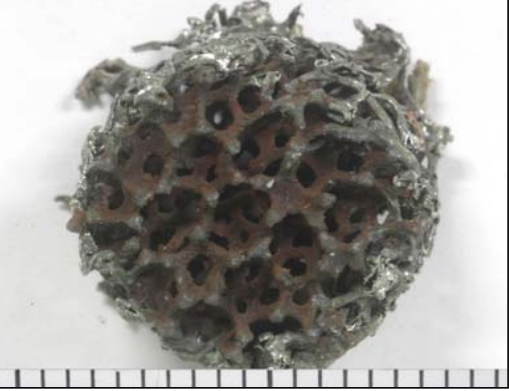
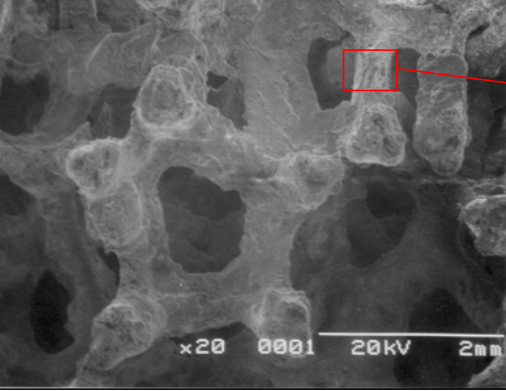
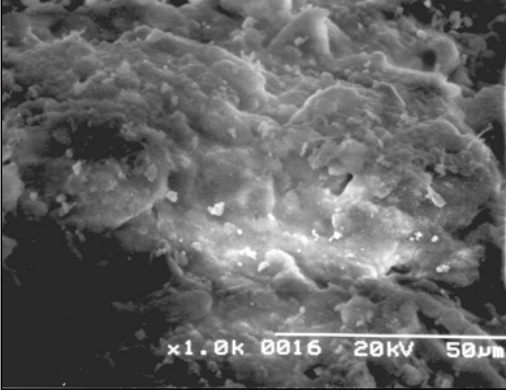
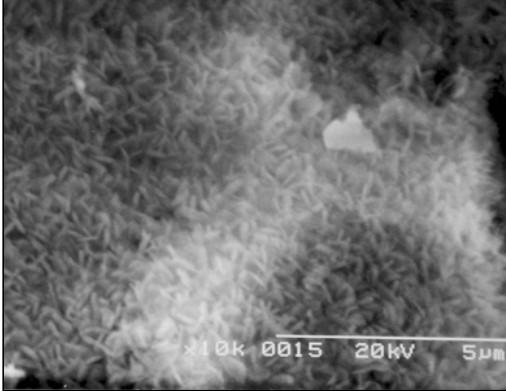
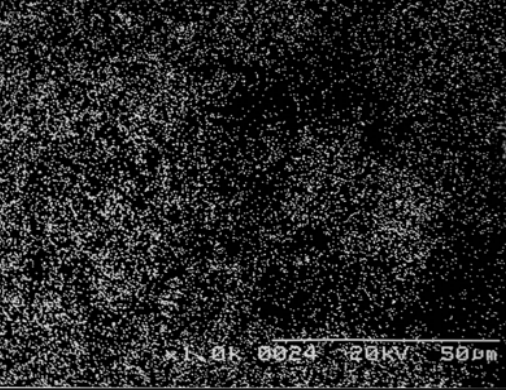
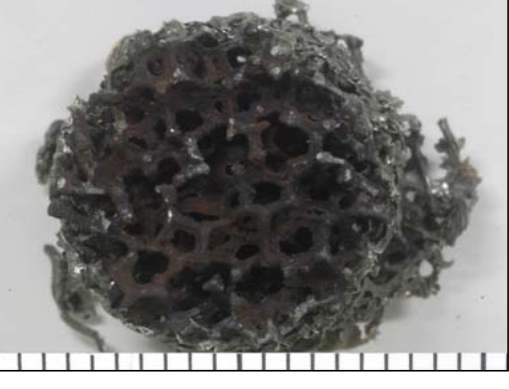
試料名	試料外観状況写真	金属触媒表面SEM観察写真			金属触媒表面EDX面分析 (Pt)
40段目

外観目視観察の結果、鉄錆と推定される赤茶色の変色は認められたが、その他の付着物は認められなかった。
SEM観察の結果、鉄錆以外の付着物は認められなかった。
また、現触媒と未使用触媒の比較の結果、ハニカム状の形状及び表面状態に有意な差は認められなかった。

Pt(白金)付着分布について確認した結果、現触媒と未使用触媒で有意な差は認められなかった。

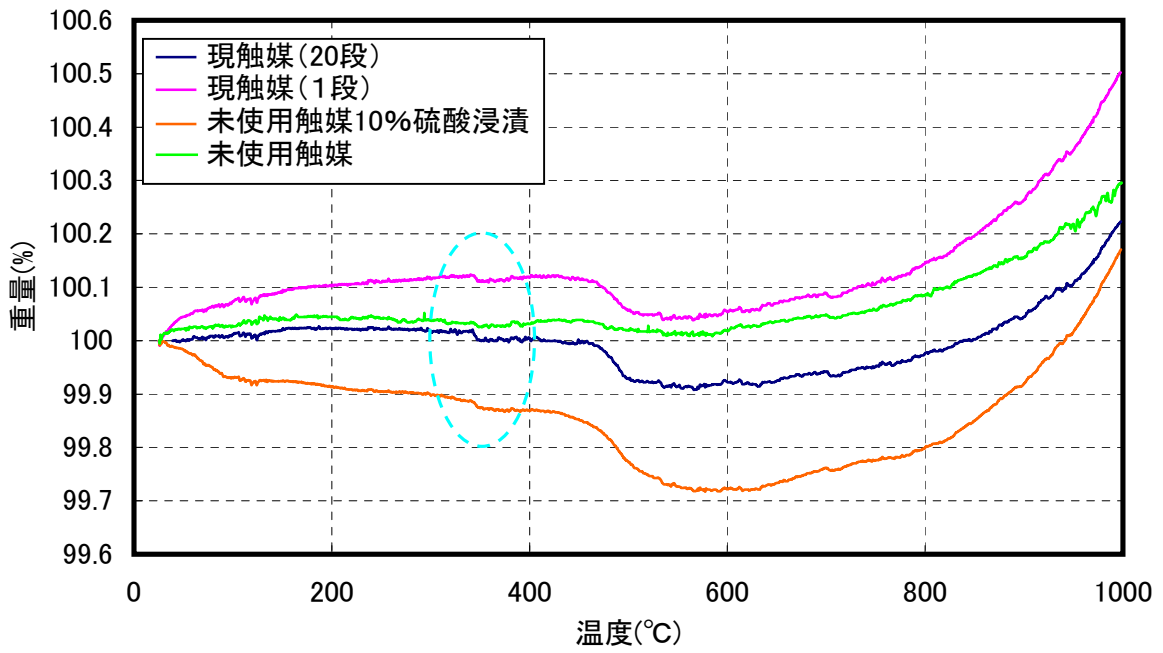
金属触媒分析結果 (示差熱分析)

- ・硫酸塩は一般的に水和物となることから、現触媒における硫酸塩水和物の存在の有無を確認することを目的として、現触媒、未使用触媒および硫酸に浸漬させた未使用触媒（硫酸塩を含むと推定される）について示差熱分析（温度変化に対する重量変化の分析）を実施したところ、現触媒および硫酸に浸漬させた未使用触媒では、350℃付近に未使用触媒では見られなかった重量減少を確認した。

この重量減少は硫酸塩水和物からの結晶水の減少と考えられることから、現触媒には、硫酸に浸漬させた未使用触媒と同様の硫酸塩水和物が存在していると推定される。

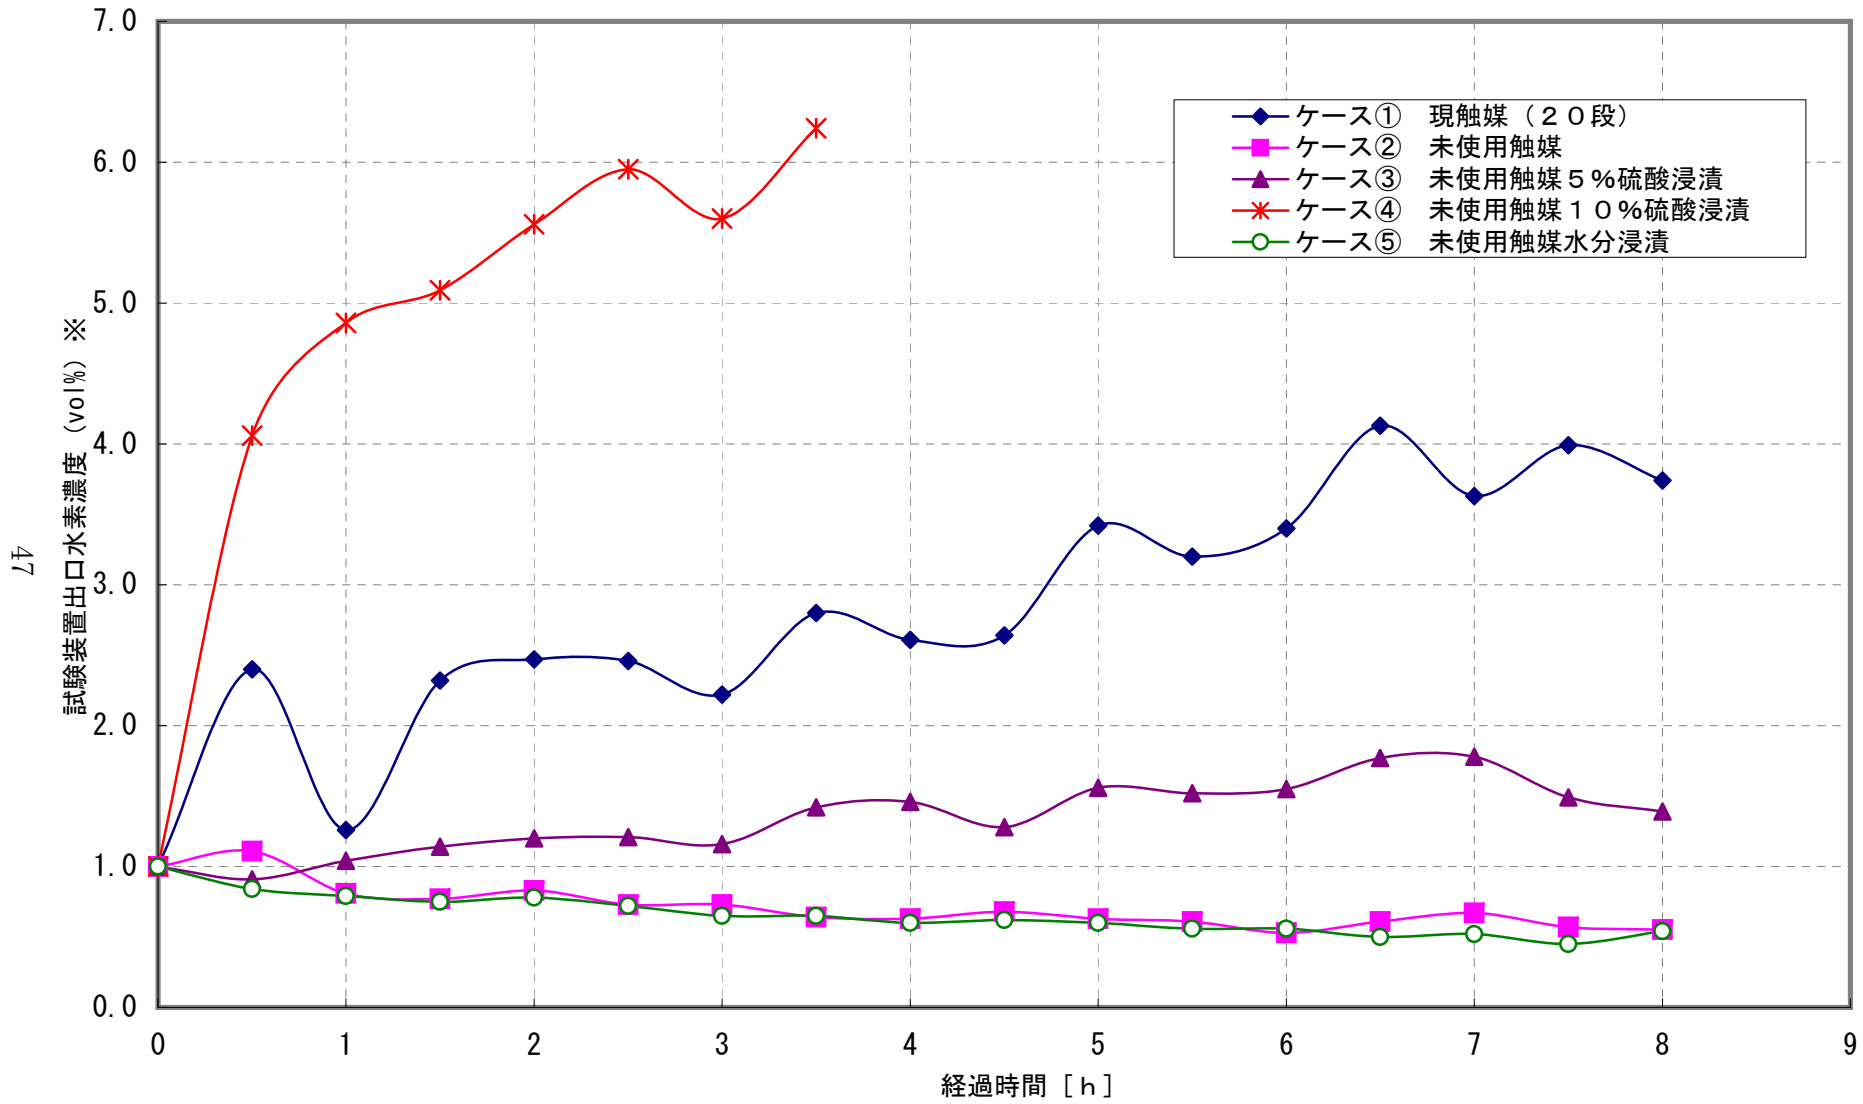
試験装置出口水素濃度比較 (ケース①～⑤)

現触媒を使用して性能試験を実施したところ、試験装置出口水素濃度は経時的に上昇し、再結合性能の低下を確認した。

未使用触媒を使用して性能試験を実施したところ、試験装置出口水素濃度に上昇は見られず、再結合性能の低下は確認されなかった。

水分の影響を調査するため、水分に浸漬した未使用触媒を使用して性能試験を実施したところ、試験装置出口水素濃度に上昇は見られず、再結合性能の低下は確認されなかった。

- ・一方、硫黄酸化物は水分と化学反応し硫酸となることから、硫酸の影響について調査するため、硫酸に浸漬した未使用触媒を使用して性能試験を実施したところ、試験装置出口水素濃度が経時的に上昇し、再結合性能の低下を確認した。

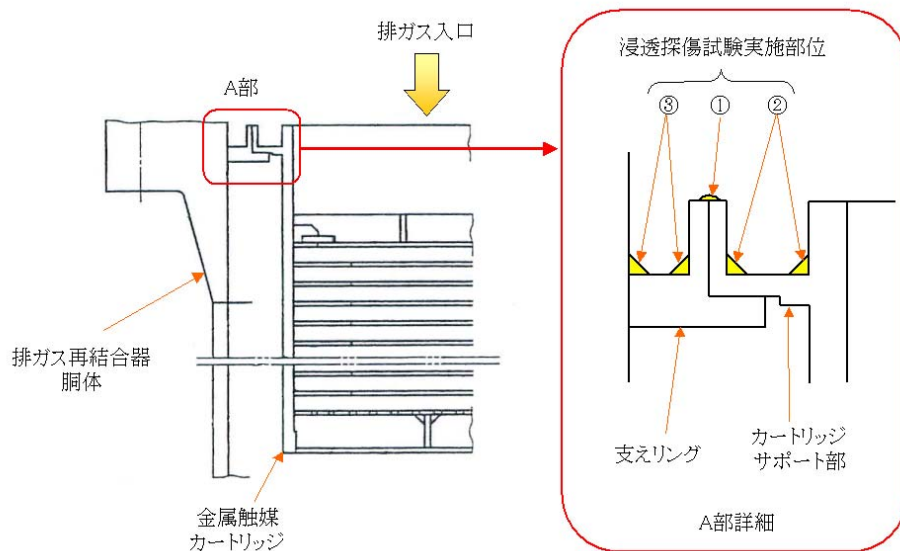
(1) 溶接部浸透探傷試験

浸透探傷試験の結果、浸透指示模様は認められず、排ガスが金属触媒をバイパスした形跡は認められなかった。

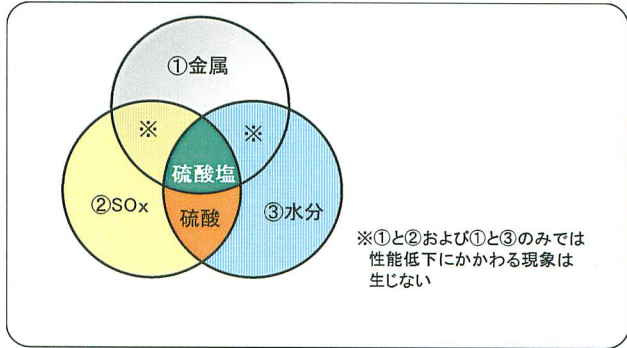
②SO_xと③水分により生成された硫酸が①金属と反応して硫酸塩水和物が生成され、性能低下の原因となる。

なお、硫酸塩水和物が生成されるのは、右図に示すように要因①②③全てが複合的に作用した場合である。よって、どれか一つでも除去できれば、硫酸塩水和物の生成および性能低下を防止することが可能となる。

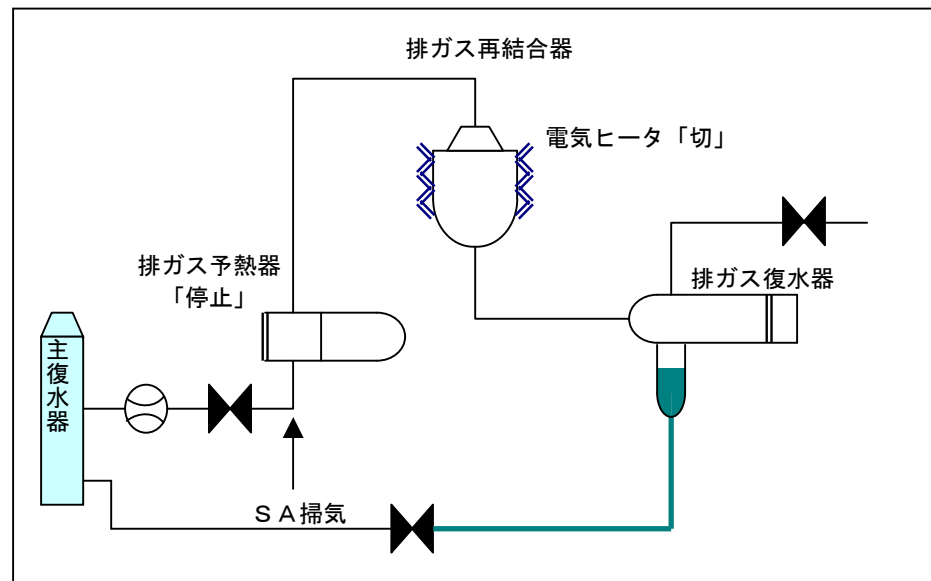
<説明>
現状の系統保管状態

- ①排ガス再結合器
電気ヒータ「切」
- ②排ガス復水器のドレン水有り
- ③SA掃気「停止」
- ④排ガス予熱器「停止」
