## 志賀原子力発電所 敷地内シームに関する 追加調査の報告について

平成25年6月6日  
北陸電力株式会社

(添付資料) 志賀原子力発電所敷地内シームに関する追加調査報告の概要

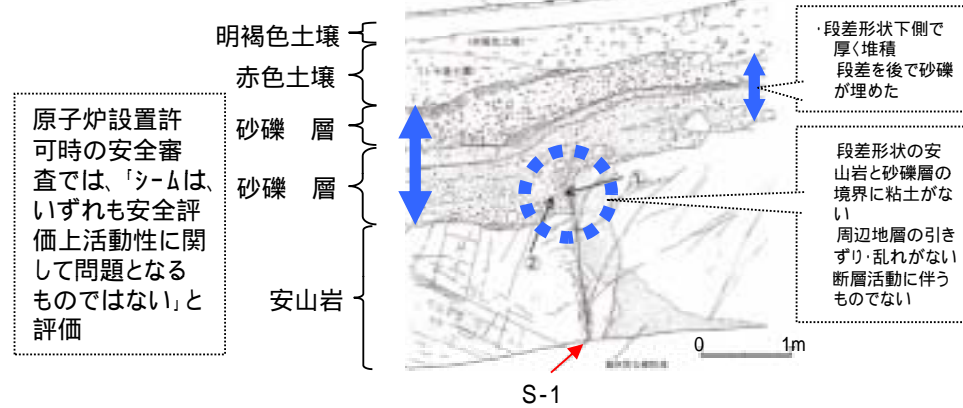
「原子炉設置許可申請書」における旧トレンチスケッチ図(例)

1号機設置許可時のトレンチにおけるシームS - 1の岩盤上面の段差は、侵食作用によるものと考えられる。

段差の成因は断層活動ではなく、侵食作用によるものと考えられる。

建設前に実施したシームS-1に関するトレンチ調査(旧トレンチ)のスケッチに対して、「典型的な活断層の例である」との指摘

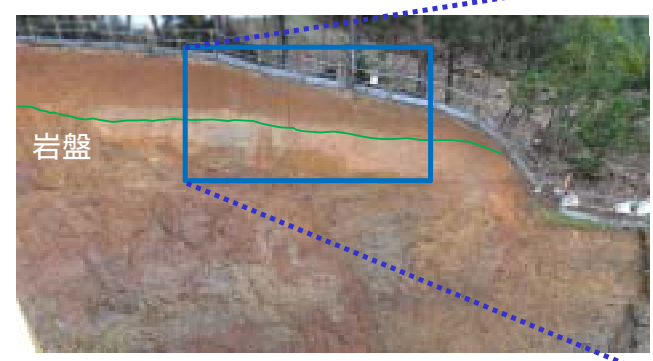
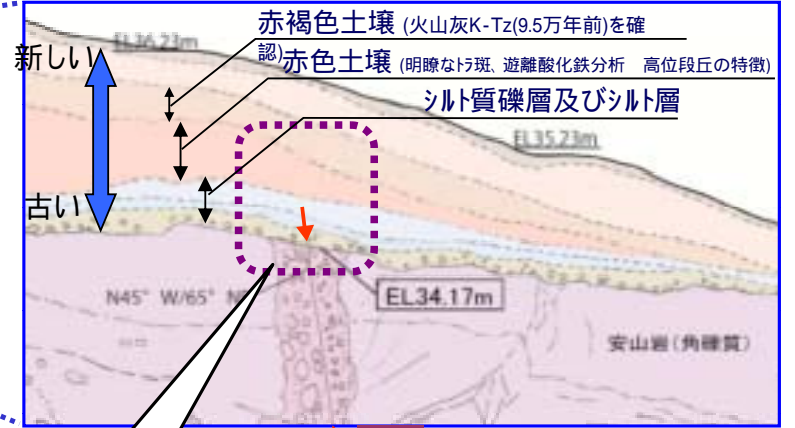
敷地内表土はぎ調査

・岩盤上面及びその上位のシルト質礫層・シルト層・シルト質砂礫層 (高位段丘 面の堆積物) に変位・変形は認められない (少なくとも12~13万年前以降の活動はない)。

- ・シルト質礫層・シルト層やシルト質砂礫層は高位段丘堆積物(根拠)
- ・表土はぎ調査箇所及び敷地外トレンチ箇所周辺は、高位段丘面分布域またはその周辺部に位置。
- ・赤色土壌は、遊離酸化鉄分析により赤色土 (高位段丘に分布) に相当 [その上位の赤褐色土壌からは9.5万年前の火山灰を確認]。
- ・表土はぎ調査箇所のシルト質礫層及びシルト層、敷地外トレンチ箇所のシルト質砂礫層は、赤色土壌の下に分布していることから、赤色土壌より古い年代に堆積。

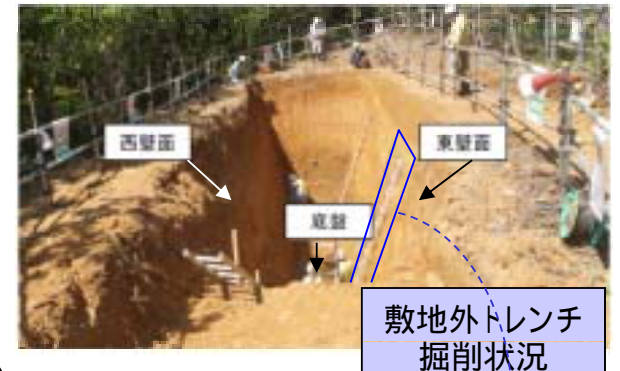
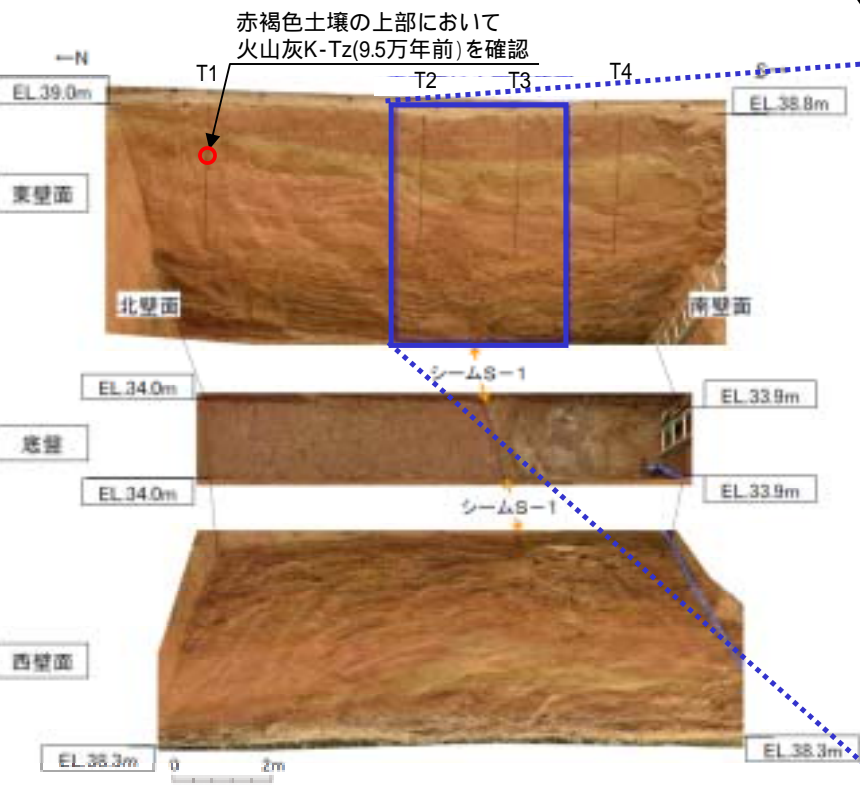
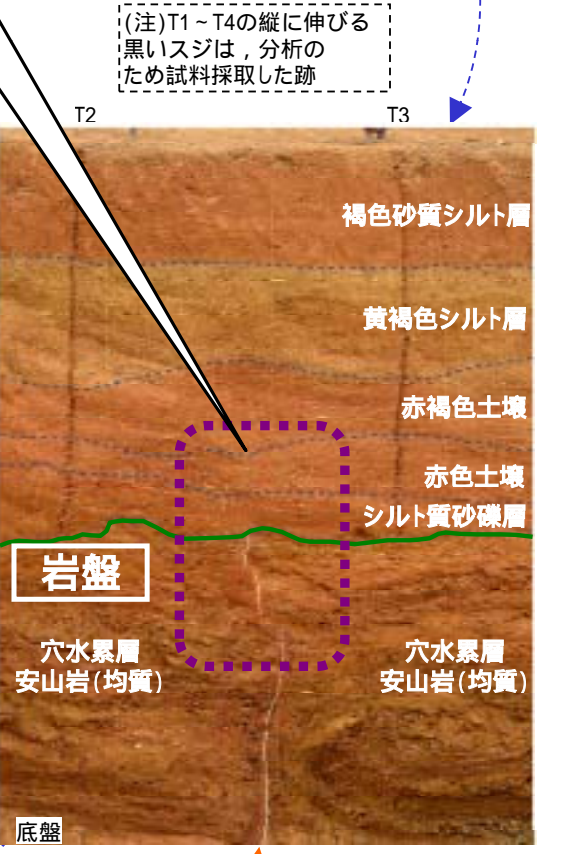
敷地外トレンチ調査

調査項目	敷地内表土はぎ調査 敷地外トレンチ調査他
調査結果	・駐車場南側法面の敷地内表土はぎ調査及び敷地外のえん堤付近のトレンチ調査の結果、シームS-1を含む岩盤の上面及びその上位の高位段丘面の堆積物に変位・変形が認められない。

**【まとめ】**  
**活動性**  
 ・敷地内の表土はぎ調査及び敷地外のトレンチ調査の結果、シームS-1を含む岩盤の上面及びその上の高位段丘面の堆積物に変位・変形は認められないこと(少なくとも12~13万年前以降の活動は認められないこと)を確認。  
**連続性**  
 ・深部方向については、長く連続するものではないと判断される。また、シームS-1の水平方向については、その詳細位置を確認した。

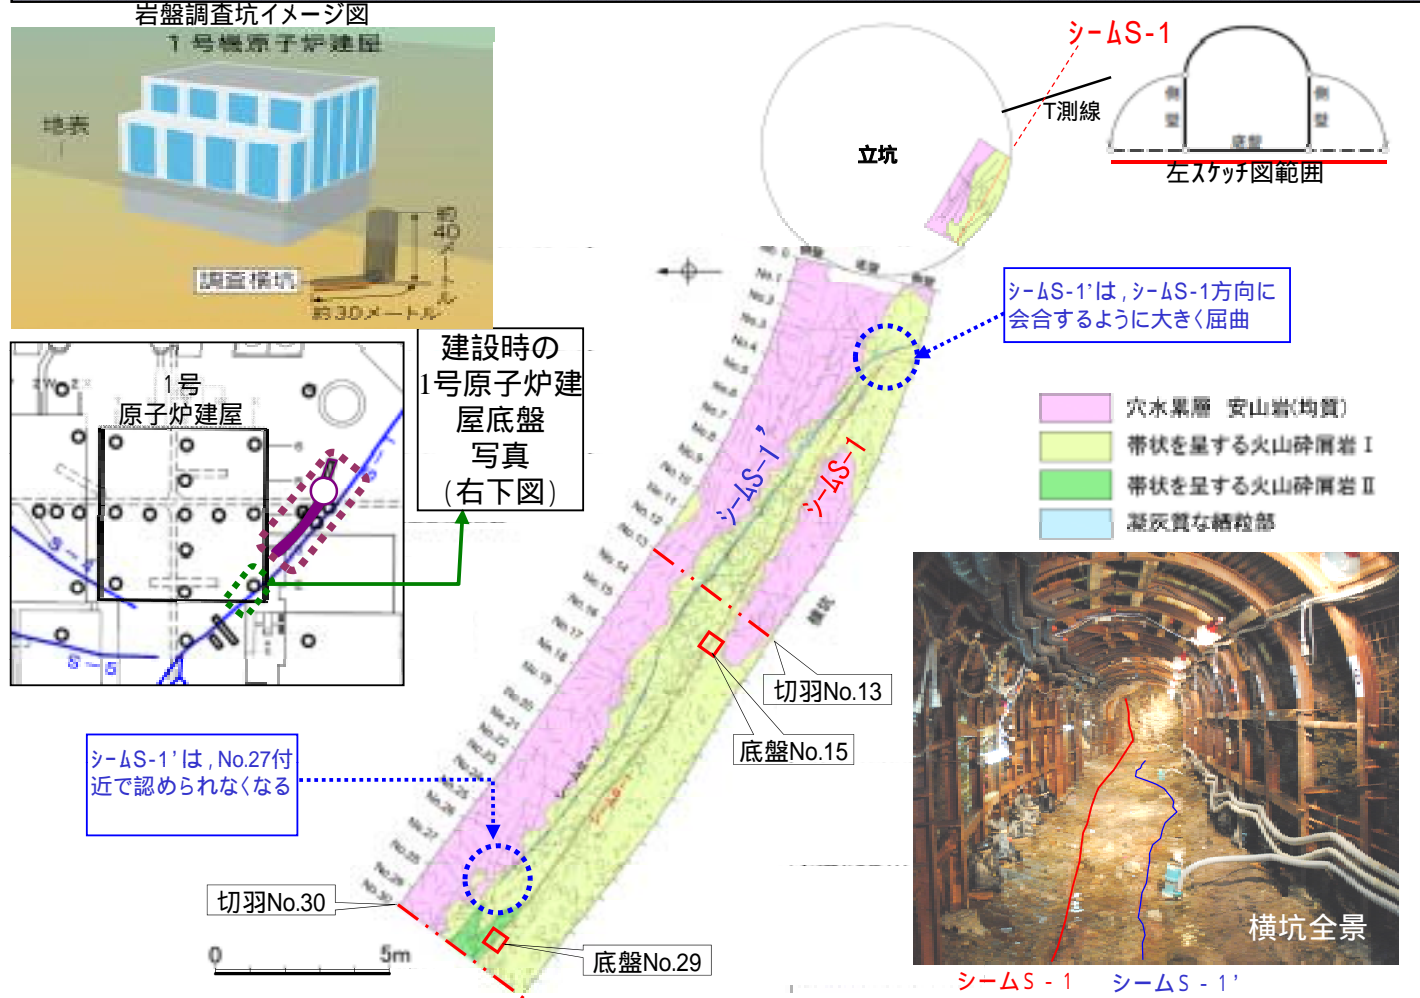
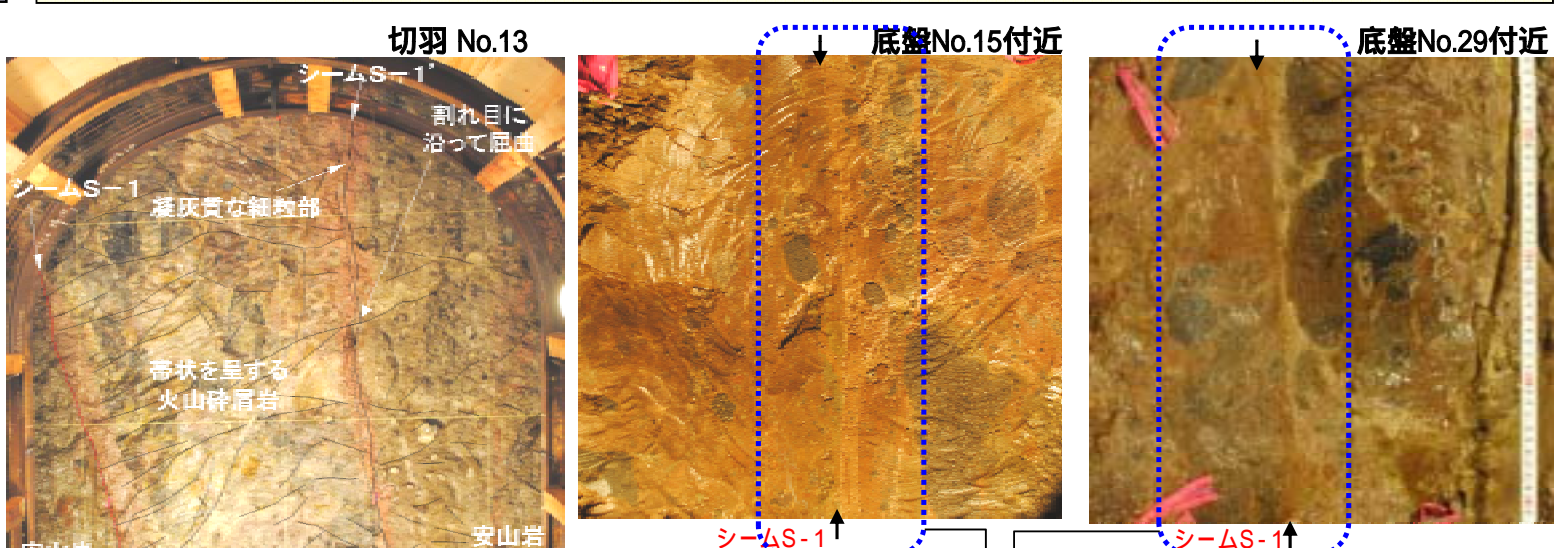
(1) 横坑掘削途中の切羽観察と底盤観察 (例)

- ・横坑の両側壁には堅硬な安山岩(均質)が分布。
- ・その間に帯状を呈する火山砕屑岩が分布。
- ・シームS-1は帯状を呈する火山砕屑岩中に認められる。

**(1) 岩盤調査坑内におけるシームを含む岩盤状況の観察の結果、シームS-1のごく近傍の礫は角張っておらず、破断もない。**

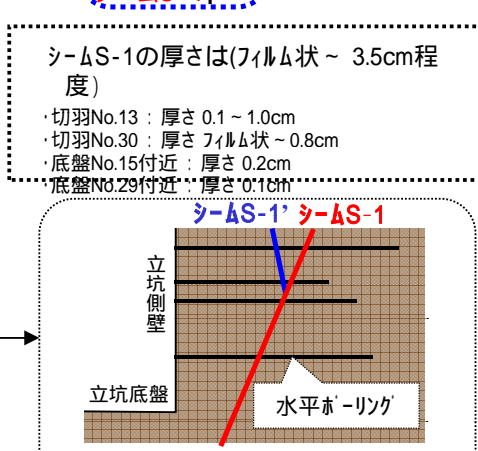
(2) 横坑 切羽No.30観察

シームS-1は、シームS-1からの分岐であると考えられる。

- ・立坑底盤側壁からの水平ボーリング調査結果では、シームS-1の下盤側に連続していない。
- ・No.27付近で認められなくなる。
- ・No.3付近底盤において、シームS-1方向に会合するように大きく屈曲している部分が認められる。

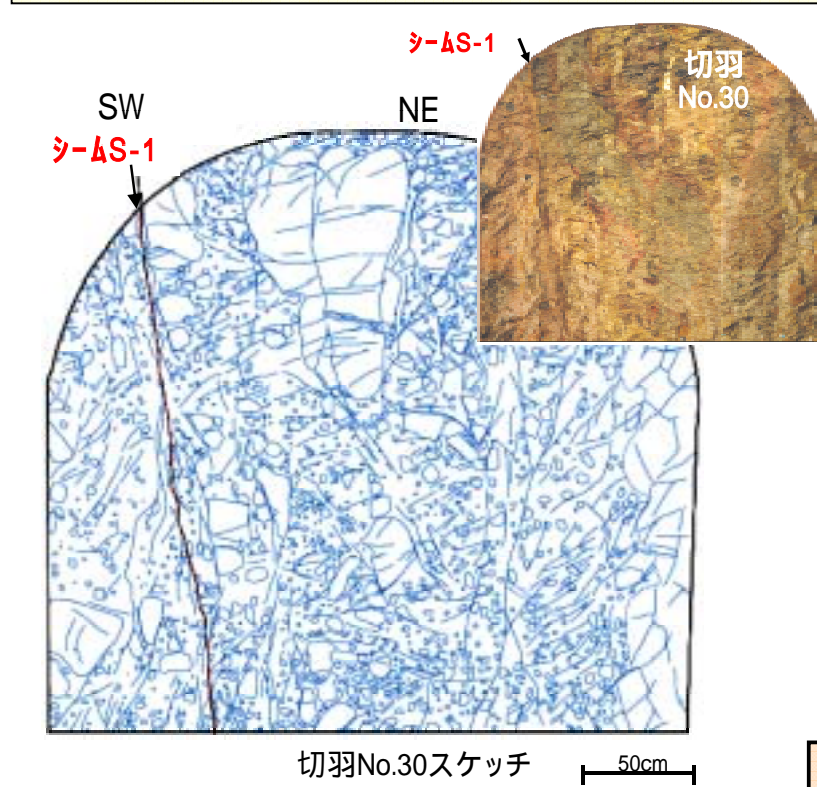
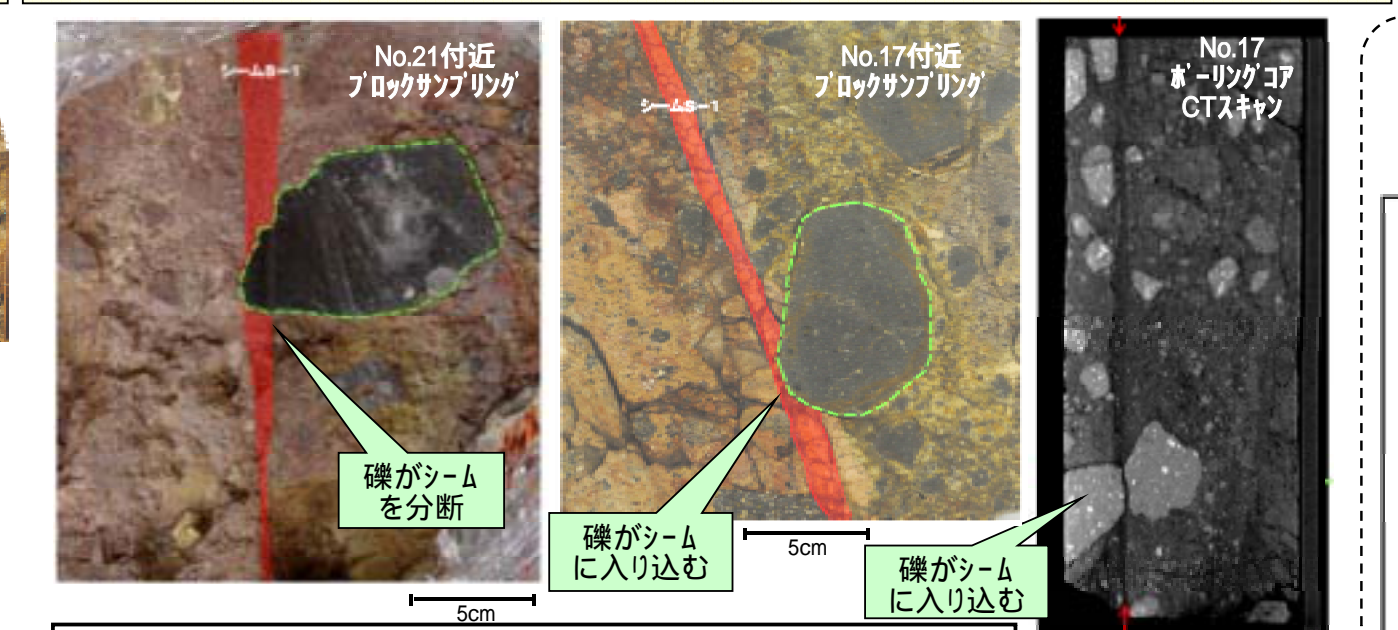
(3) シームS-1とその周辺の礫の観察(ブロックサンプリング、ボーリングコアCTスキャン)

**(3) ブロックサンプルやボーリングコアの観察の結果、安山岩礫がシームS-1を分断する状況やシームに入り込む状況を確認。**

- ・岩盤調査坑内の観察の結果、(1)、(2)、(3)を踏まえると、シームS-1は、安山岩礫に破断等の変状を与えるような変位の繰り返しがあつたとは考え難い。

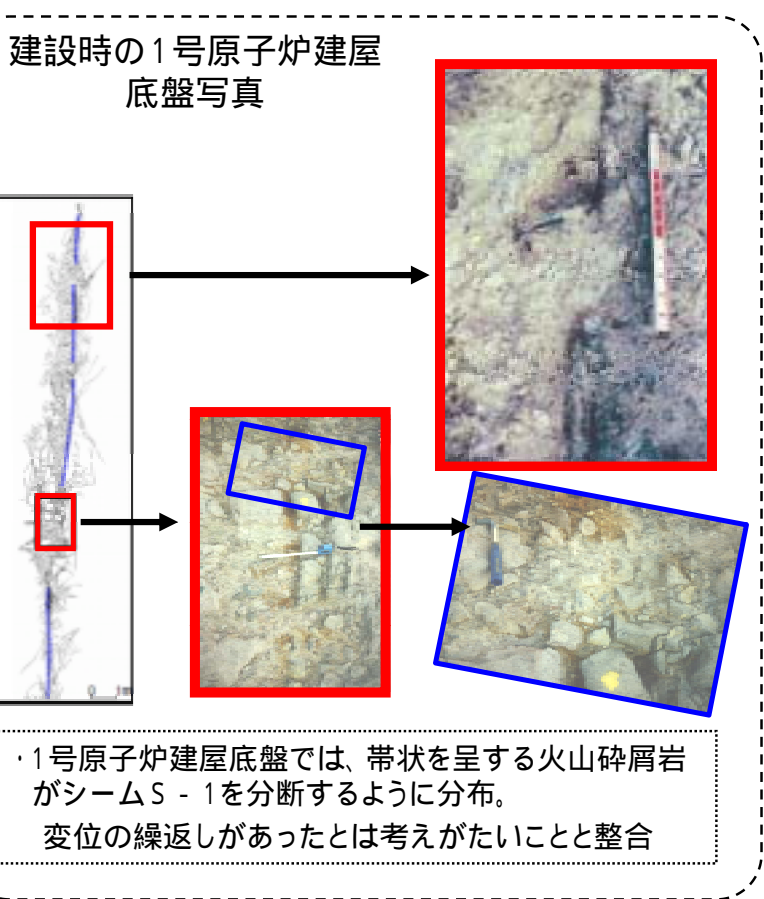
(2) シームS-1に近づいたがって割れ目が増したり、礫が細粒化する傾向はない。

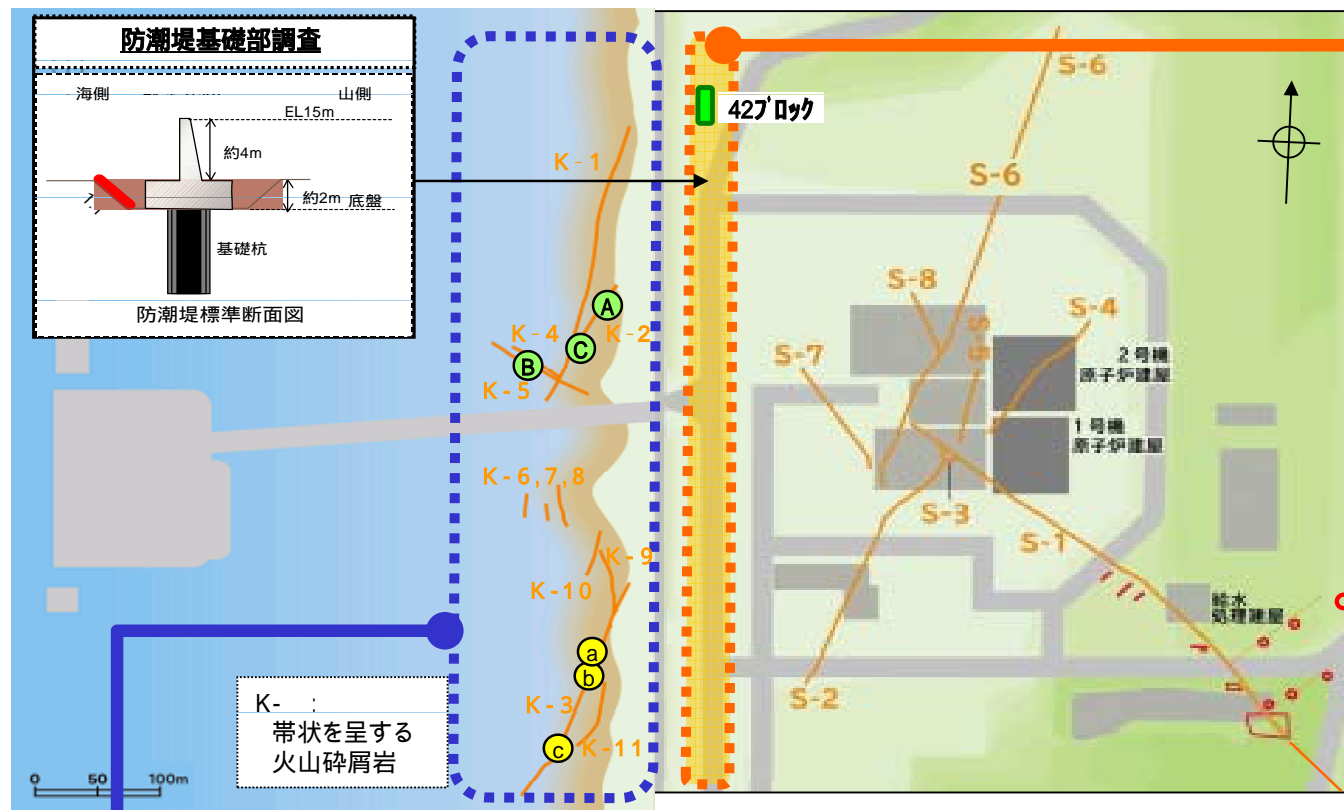
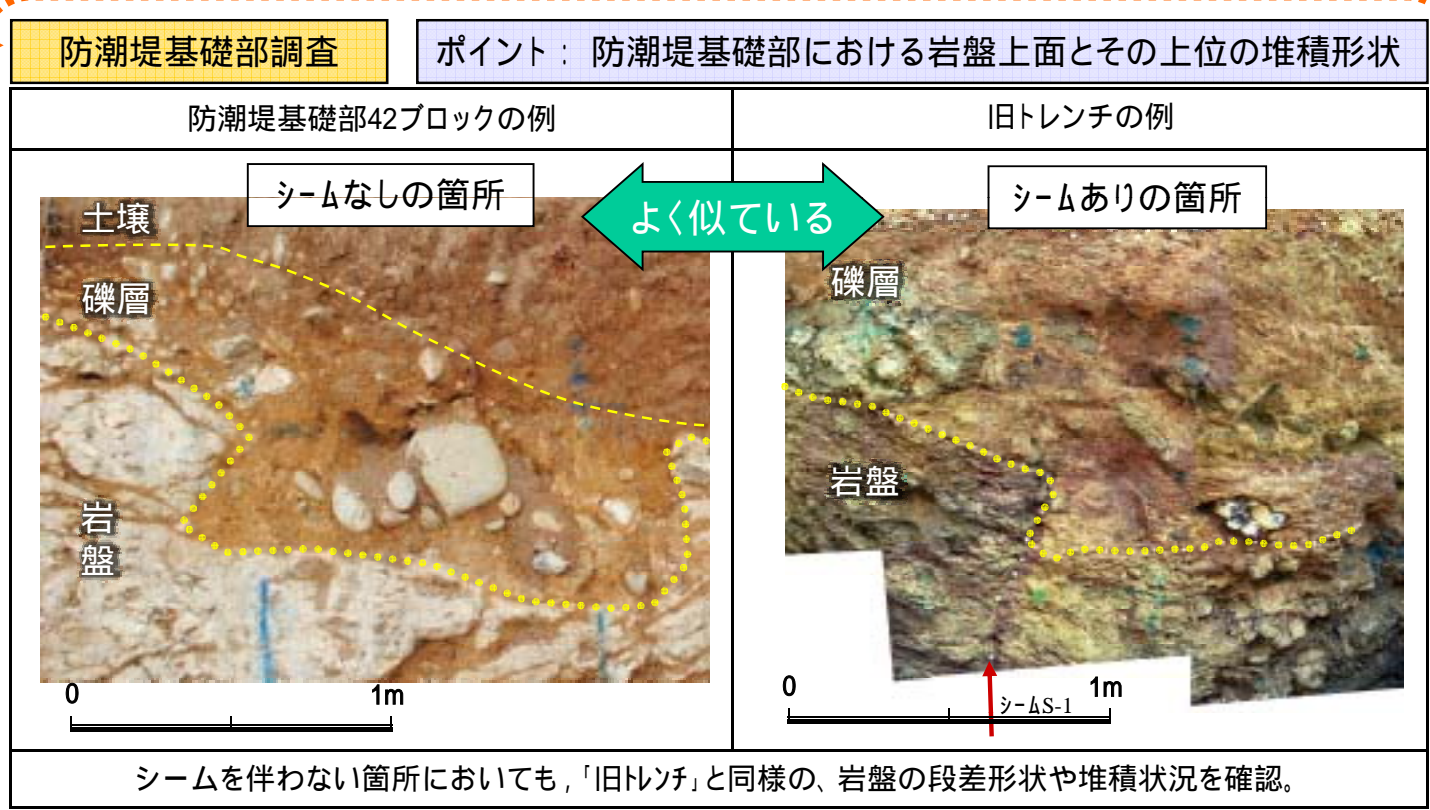
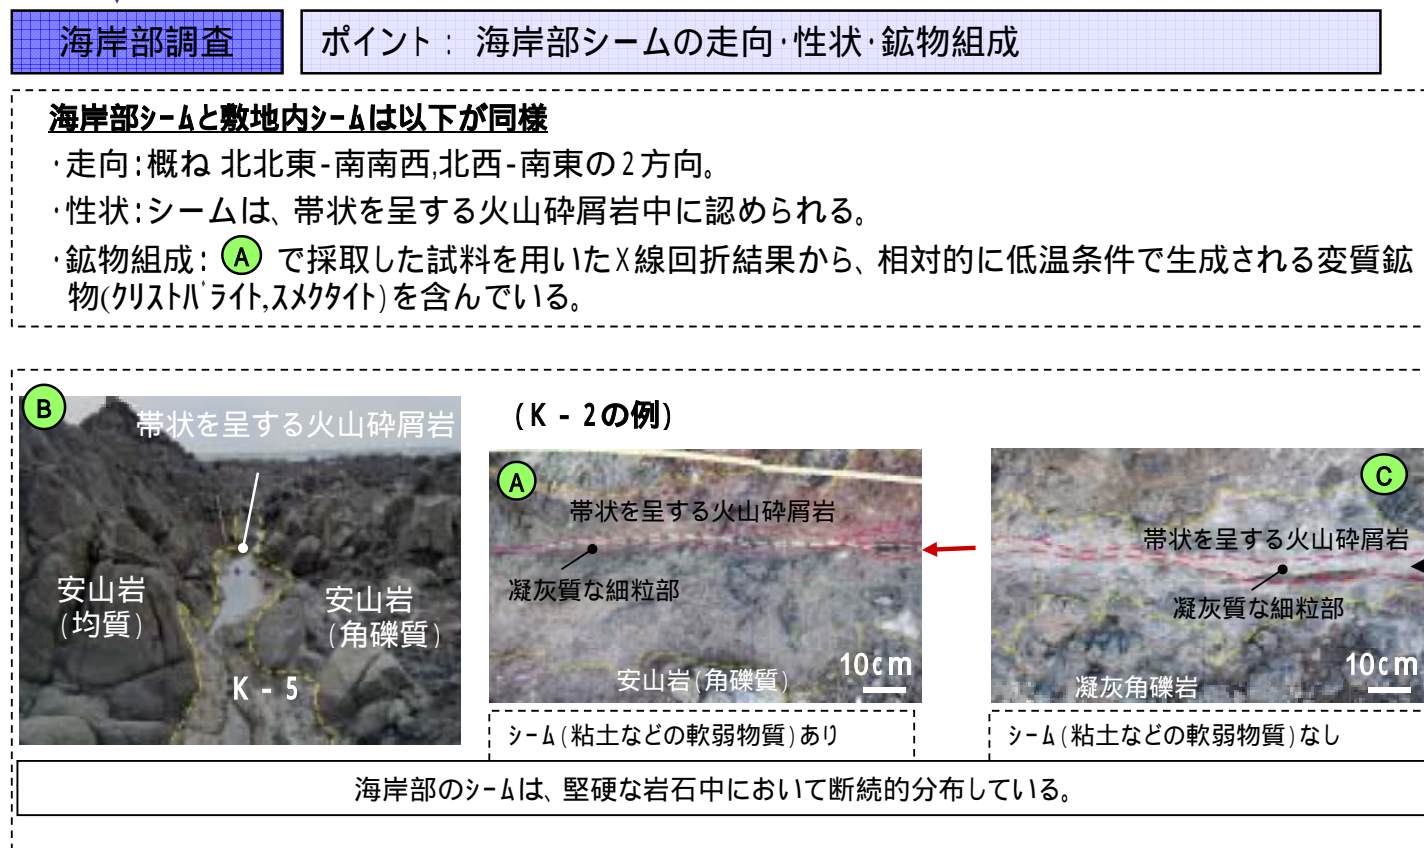
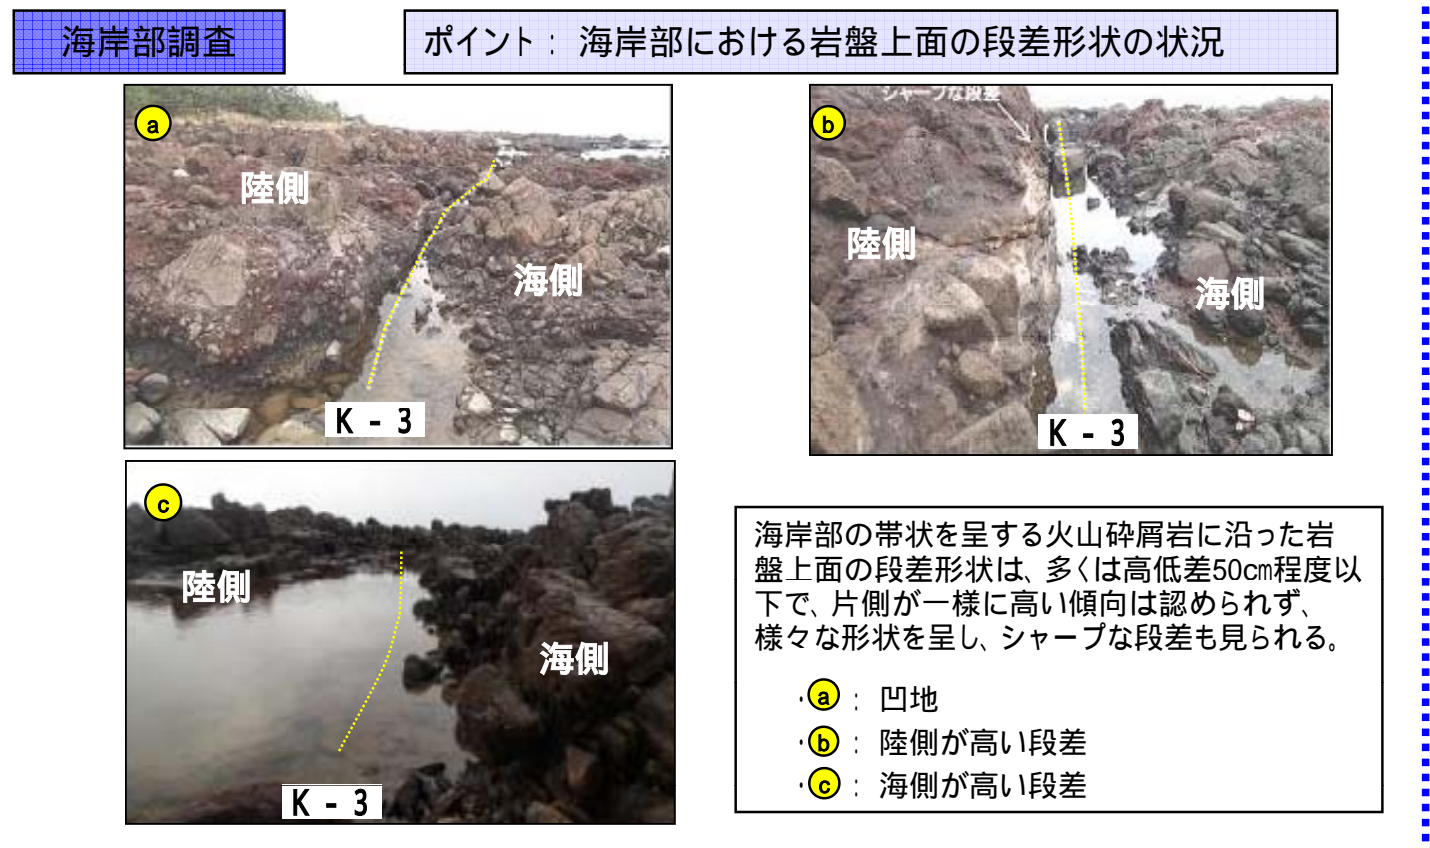
海岸部シームの性状、 既往調査に関連する考察 (海岸部調査、防潮堤基礎部調査、鉍物組成分析)

【まとめ】 ・ 海岸部シームと敷地内シームは、 同様の走向・性状・鉍物組成

・ (A) (B) (C) 海岸部のシームは、 堅硬な岩石中において断続的に分布。

・ (a) (b) (c) 海岸部の帯状を呈する火山碎屑岩に沿った段差は、 片側が一様に高い傾向が認められない。

同時期、 同じ過程を経て形成された可能性が高い。

活動性が問題となるものではない。

【まとめ】 ・ 旧トレンチのスケッチにおける形状 (岩盤上面の段差形状とその上位で堆積層が傾斜する形状) と同様な形状は、 侵食作用による影響が大きい周辺の海岸部や防潮堤基礎部でも多く見られる。
