志賀原子力発電所1号機 蒸気タービン動翼取付部の点検終了について

平成25年6月13日
北陸電力株式会社

添付資料：蒸気タービン動翼取付部で確認されたひびの状況

蒸気タービン動翼取付部のひびの点検結果

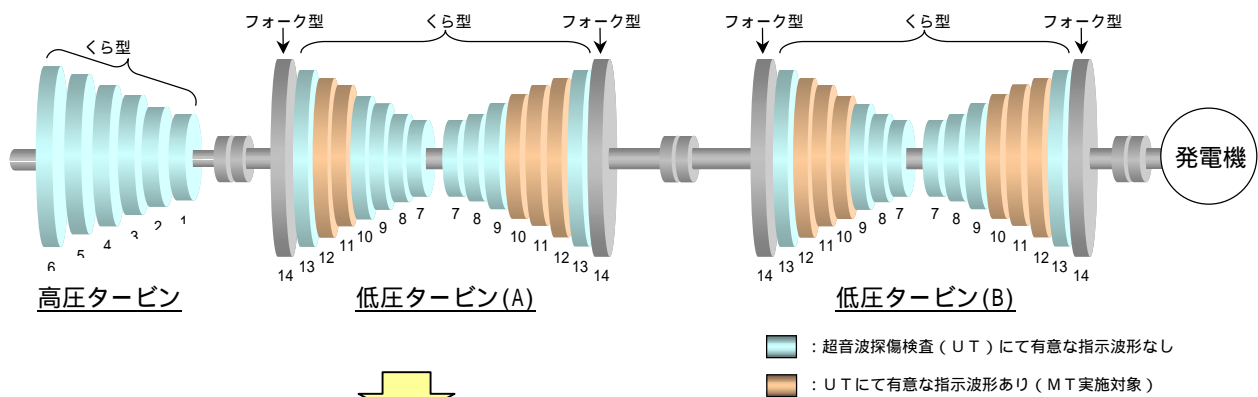
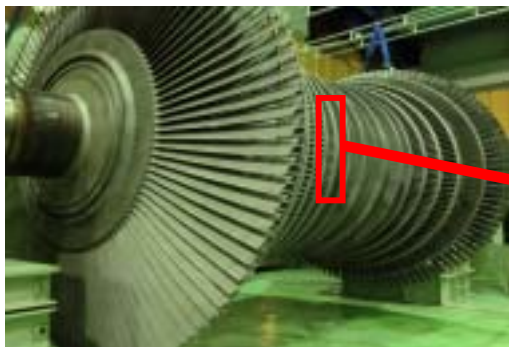
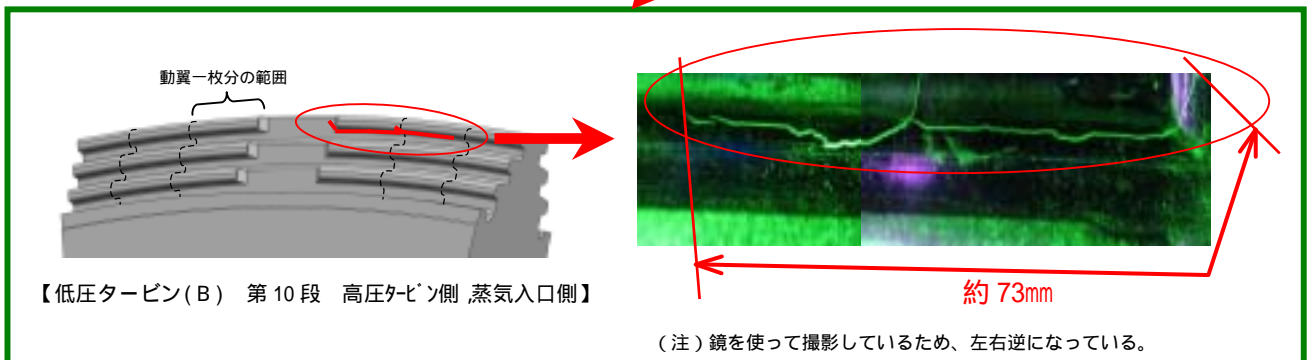
低圧タービン(A), (B) 動翼取付部 MT 結果 (ひび確認箇所数)

他社の原子力発電所において低圧タービン動翼¹取付部にひび等が確認されたことを踏まえ、志賀原子力発電所1号機で自主的に行っていた蒸気タービン動翼取付部の追加点検において、5月16日、磁粉探傷検査²により低圧タービンの動翼取付部にひびを確認しました。
(2月1日、5月17日お知らせ済)

段落		
		第10段	第11段	第12段
低圧タービン(A)	高圧タービン側	(UT にて有意な指示波形なし)	1箇所	4箇所
	発電機側	1箇所	3箇所	12箇所
低圧タービン(B)	高圧タービン側	3箇所	5箇所	30箇所
	発電機側	5箇所	35箇所	24箇所

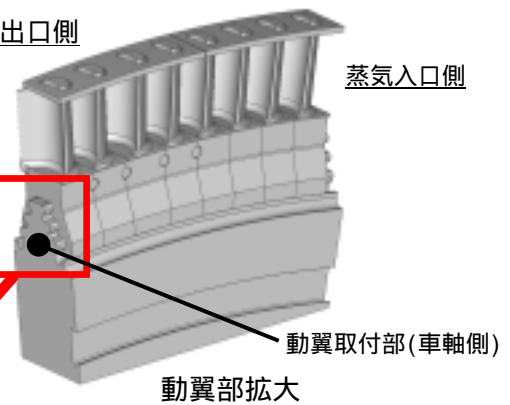
引き続き、残りの箇所の点検を実施していましたが、昨日（6月12日）、磁粉探傷検査が終了し、合計123箇所にひび（最大長さ73mm）を確認しました。

磁粉探傷検査 (MT) によるひびの状況 (最大長さ箇所)

今後、原因調査を進め、必要な対策を実施します。
