志賀原子力発電所 1号機 低圧タービン動翼取付部の ひびに対する原因と対策について

平成25年11月6日
北陸電力株式会社

志賀原子力発電所 1号機 低圧タービン動翼取付部におけるひびに対する原因と対策について

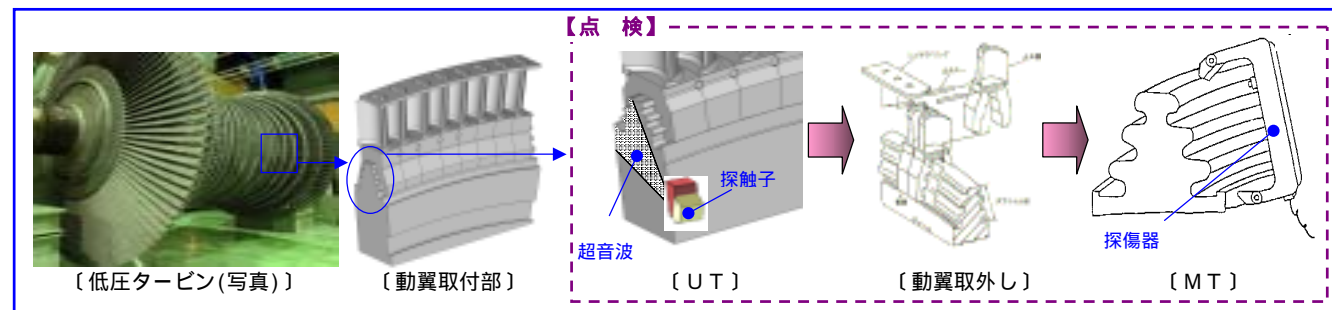
図 1 蒸気タービン動翼取付部点検概要

その結果、**123 箇所の動翼取付部に計 169 本のひびを確認した。**

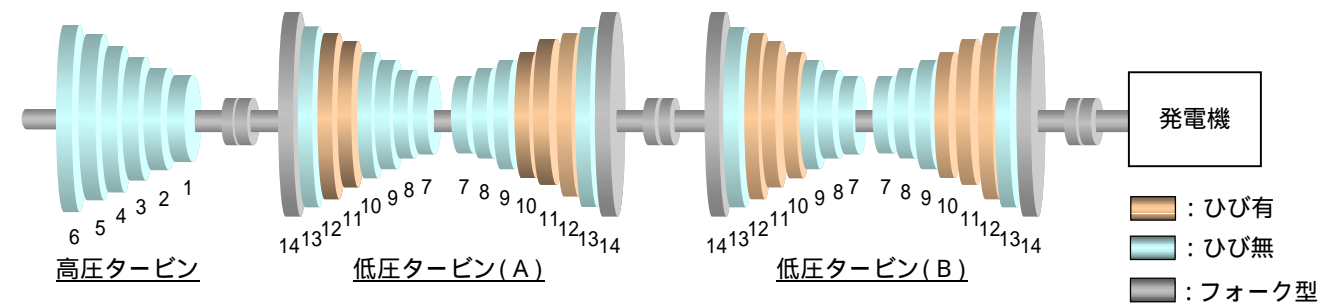
図 2 蒸気タービン動翼取付部 UT、MT 範囲

UT：超音波探傷試験
MT：磁粉探傷試験

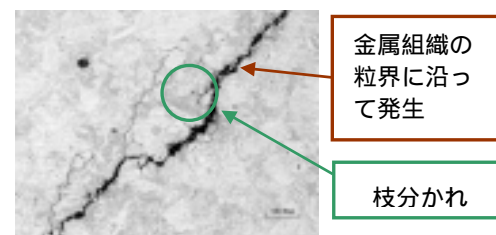
図 3 ひびの表面状態

確認されたひびについて、切削しながらその形状等を確認したところ、ひびは金属組織の粒界¹に沿って多数枝分かれした応力腐食割れ特有の様相を呈していること等から、他社と同様に原因は応力腐食割れと推定しています。

ひびは、最大長さ 73mm、最大深さ 14mm であり、**金属組織の粒界に沿って発生し、多数に枝分かれしており、SCC 特有の様相を呈していることを確認した。**

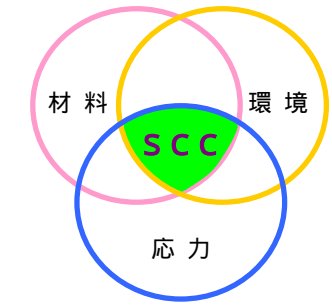
図 4 SCC 発生 の 3 要因

低圧タービン動翼取付部のひび発生の原因を究明するための調査の結果、低圧タービン動翼取付部のひびは、他プラントと同様に 10 万時間程度の運転で確認され、その様相が金属組織の粒界に沿って発生し、多数に枝分かれする SCC 特有のものであること、また、SCC を発生させる材料・環境・応力の 3 要因が重畳していることから SCC が原因と推定した。
