志賀原子力発電所 2号機における雨水流入事象に関する 原子力規制委員会への報告について

平成28年12月26日
北陸電力株式会社

志賀原子力発電所 原子炉建屋内への雨水流入に係る報告書の概要

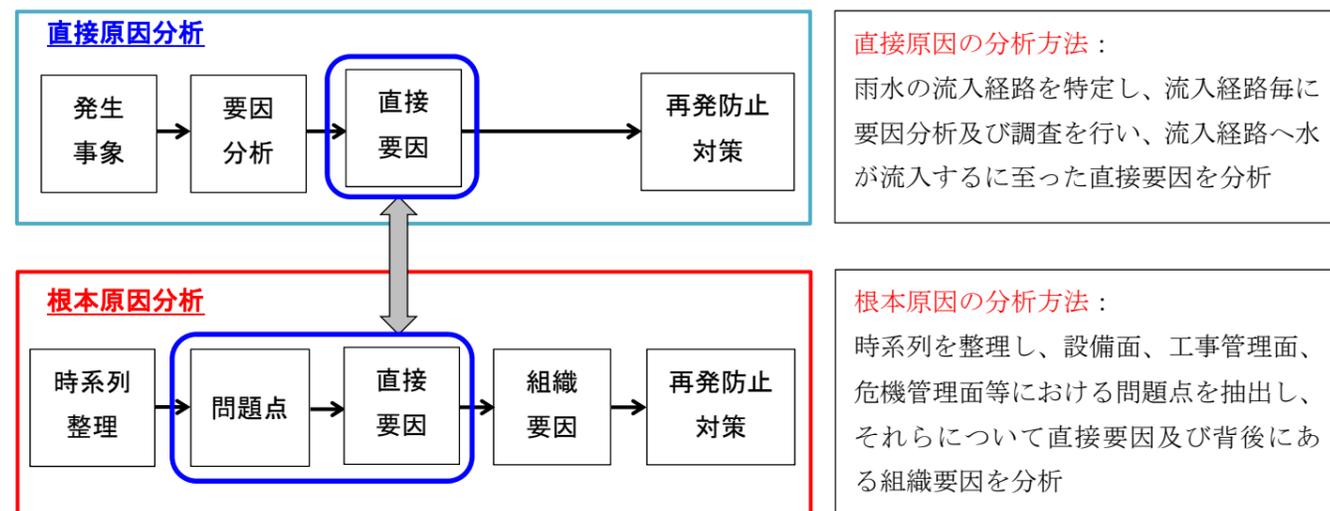
(1) 直接原因分析及び根本原因分析（添付資料参照）

- ・直接原因分析、根本原因分析を行い、10個の直接要因、6個の組織要因を抽出し、それらに対する再発防止対策を策定した。なお、直接原因分析で抽出した直接要因は、根本原因分析で抽出した10個の直接要因に包絡されることを確認した。
