七尾大田火力発電所2号機タービン損傷に関する原因と対策について

2018年12月19日
北陸電力株式会社

七尾大田火力発電所 2号機 タービン損傷原因と再発防止対策について

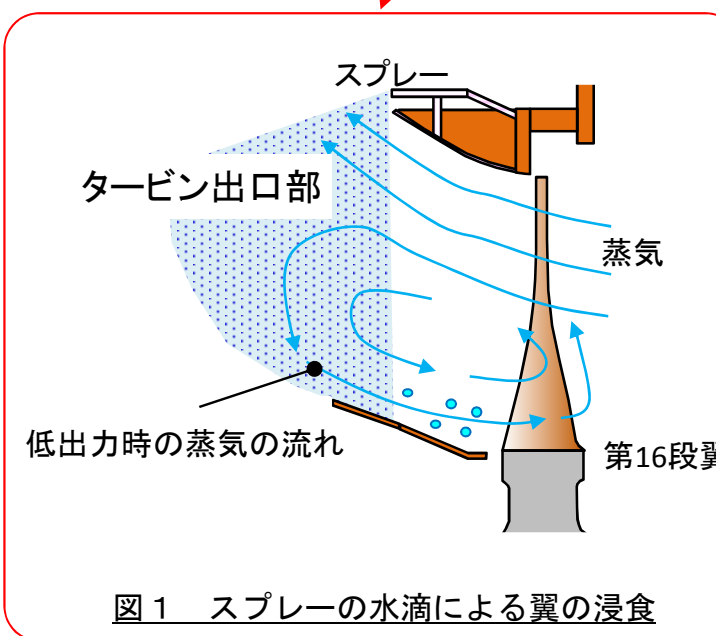
図1 スプレーの水滴による翼の浸食

タービン出口部のスプレー※1の水滴による低圧タービン第16段翼の経年的な浸食からき裂が発生（図1参照）

※1：低出力時はタービン出口部が熱くなるため、水をスプレーし温度低下させている

- 翼の浸食部除去と整形加工
- 中間スリーブの材料改善等による高強度化
- タービン開放点検時の点検内容強化
 - ー翼の浸食量の点検強化
 - ー中間スリーブの点検強化

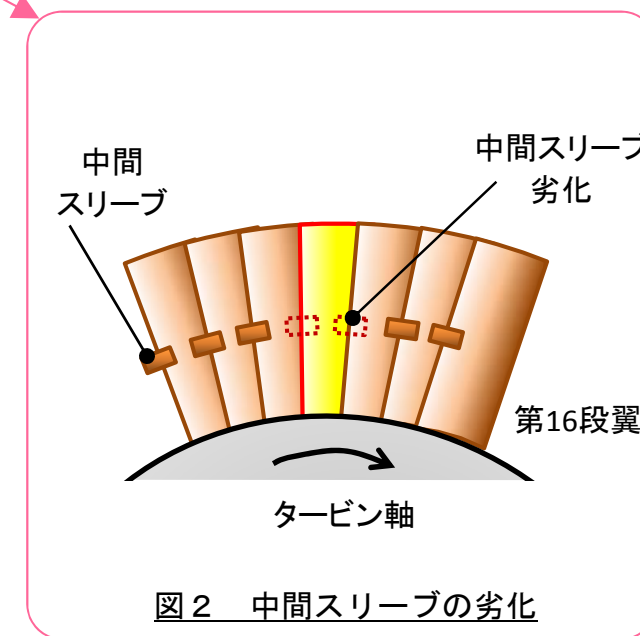
図2 中間スリーブの劣化

中間スリーブ※2が劣化したことで、低出力時の翼の振れが増加（図2参照）

※2：翼の振れを抑えるため、隣り合う翼同士を固定している部品

低出力時の翼の振れによる応力が増加し、き裂が進展
