七尾大田火力発電所2号機タービン翼損傷の原因と対策 および敦賀火力発電所2号機ボイラー管損傷の原因と対策

2019年10月16日
北陸電力株式会社

七尾大田火力発電所 2号機タービン翼損傷の原因と対策

敦賀火力発電所2号機ボイラー管損傷の原因と対策

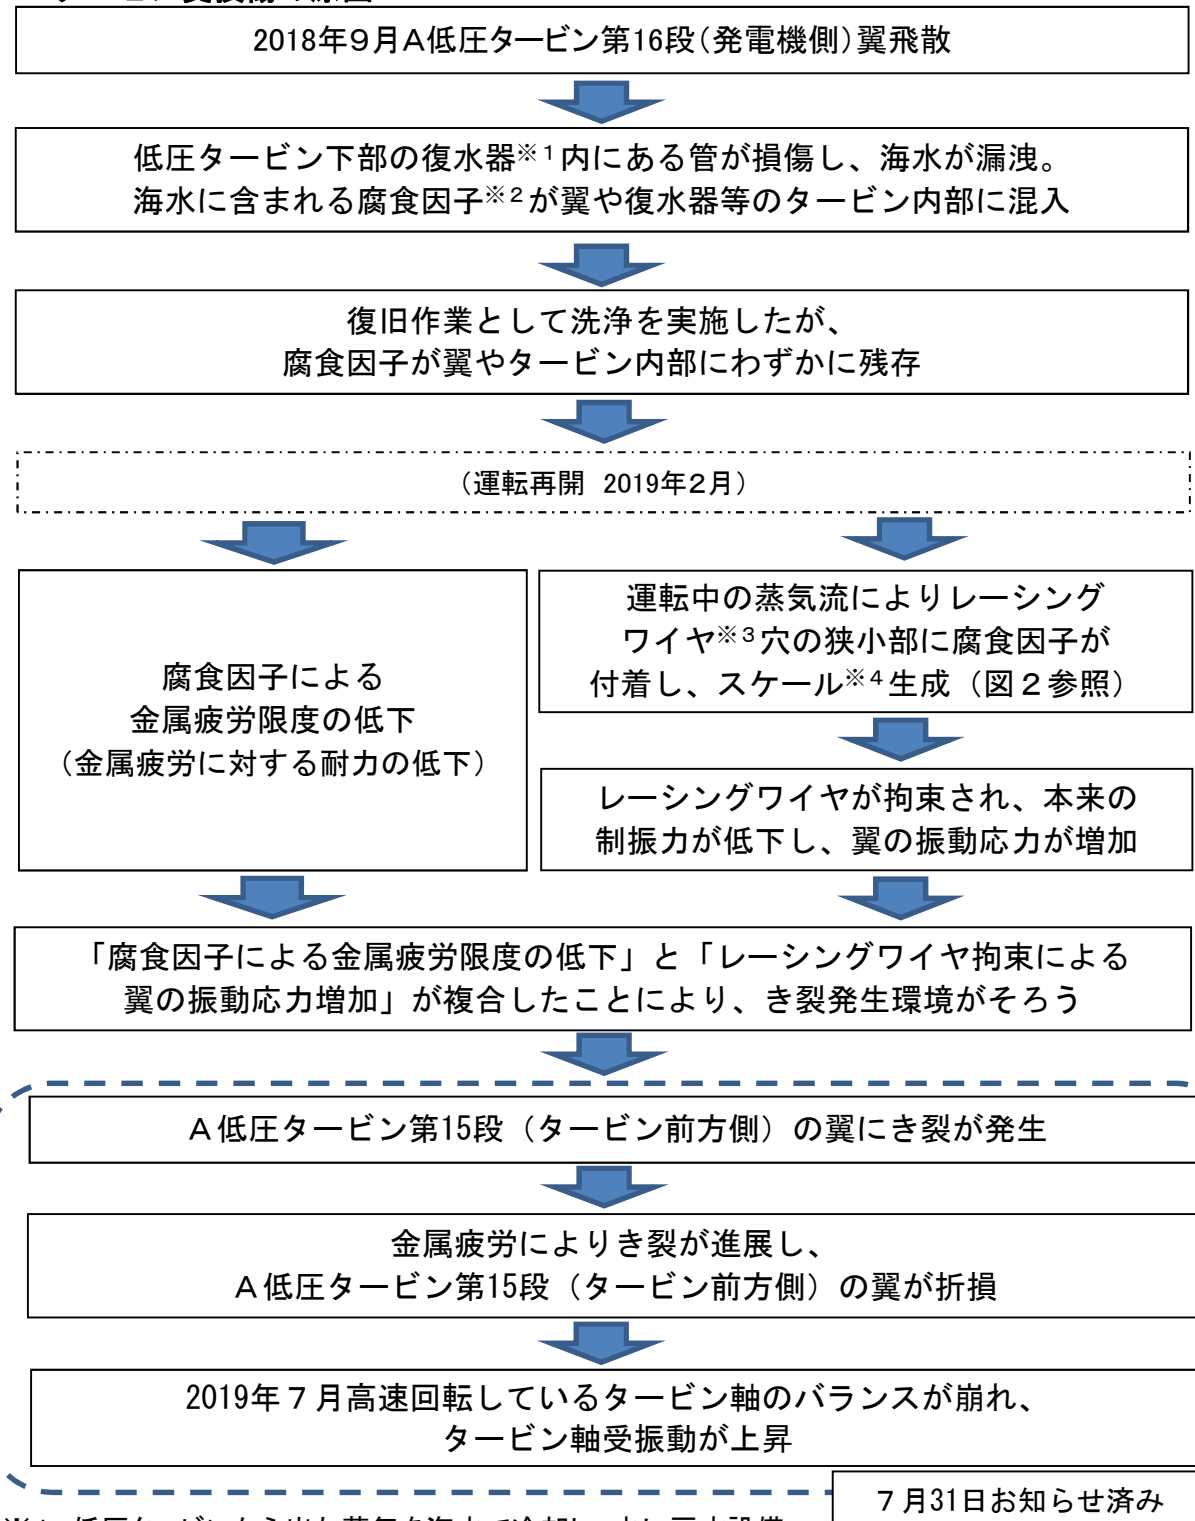
- ・ A低圧タービン第15段翼において「腐食因子による金属疲労限度の低下」と「レーシングワイヤ拘束による翼の振動応力増加」が複合したことにより、翼が損傷

※1 低圧タービンから出た蒸気を海水で冷却し、水に戻す設備
 ※2 主にナトリウムと塩素
 ※3 翼の振動低減を目的に、翼4~5枚を一群として中央部を周方向につなぐワイヤ
 ※4 サビ等の不純物

2. 再発防止
 第15段翼の全数(142枚×4箇所)をレーシングワイヤのない新型翼に取替

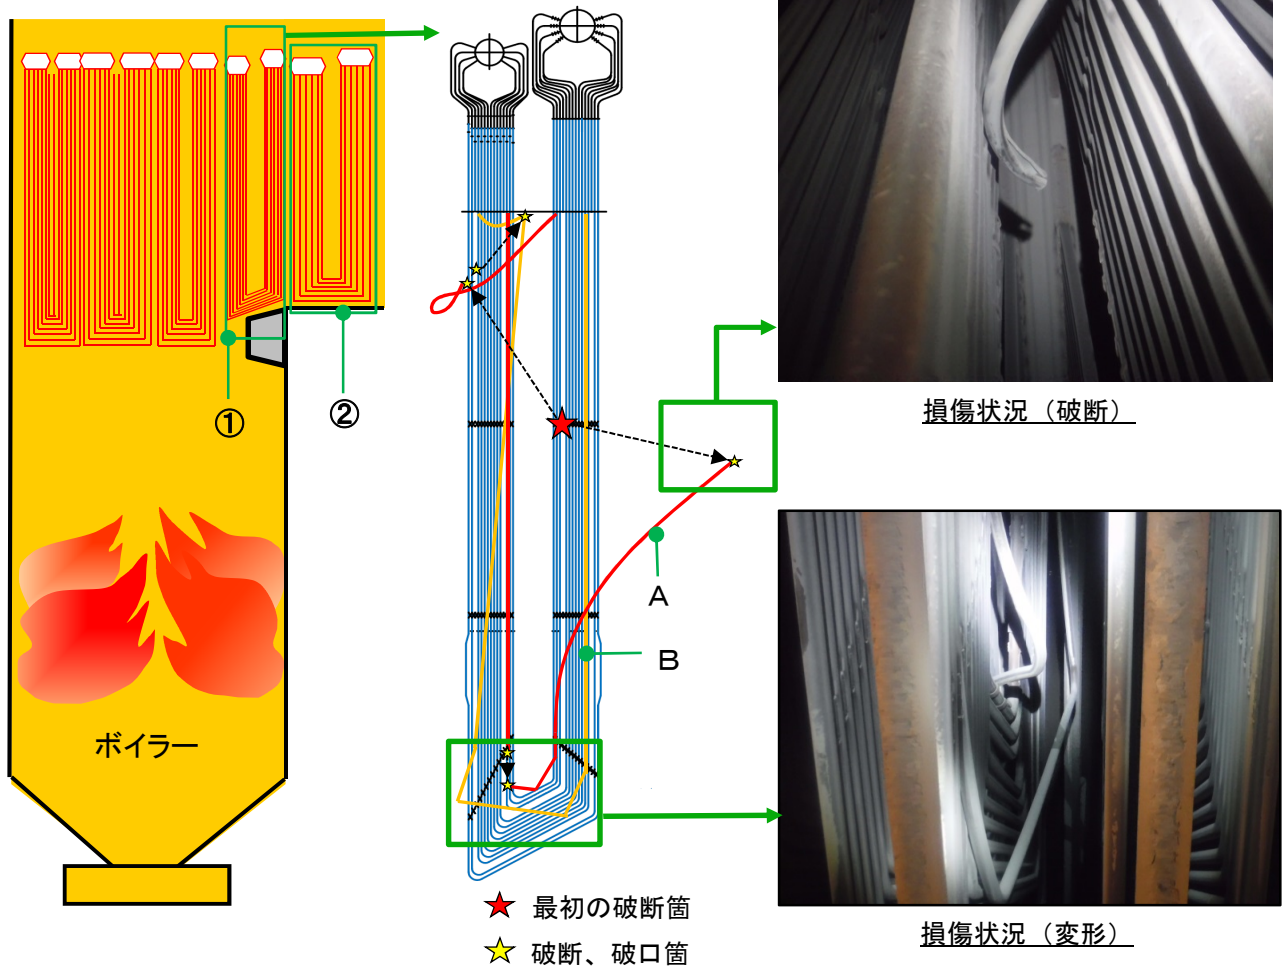
1. ボイラー管損傷状況

ボイラー内で局所的な高温環境下にあったボイラー管(A)の材料強度が低下し、損傷発生(破断、変形)

漏洩蒸気を起因とした減肉破口、変形が別のボイラー管(B)に発生

接触による変形および漏洩蒸気による減肉が周囲の複数のボイラー管に発生

ボイラー内で局所的な高温環境が生じる可能性のある類似箇所の検査を行い、予防保全も含めたボイラー管87本を取替
