## 志賀原子力発電所2号機 非常用ディーゼル発電設備 機能検査の事前準備中におけるインジケータ弁からの 潤滑油排出に対する原因と対策について

平成22年1月21日  
北陸電力株式会社

当社は、平成21年12月6日に発生した志賀原子力発電所2号機の非常用ディーゼル発電機<sup>1</sup>A号機におけるインジケータ弁<sup>2</sup>からの潤滑油排出の原因と対策について取りまとめ、本日(1月21日)、原子力安全・保安院、石川県および志賀町に提出しました。

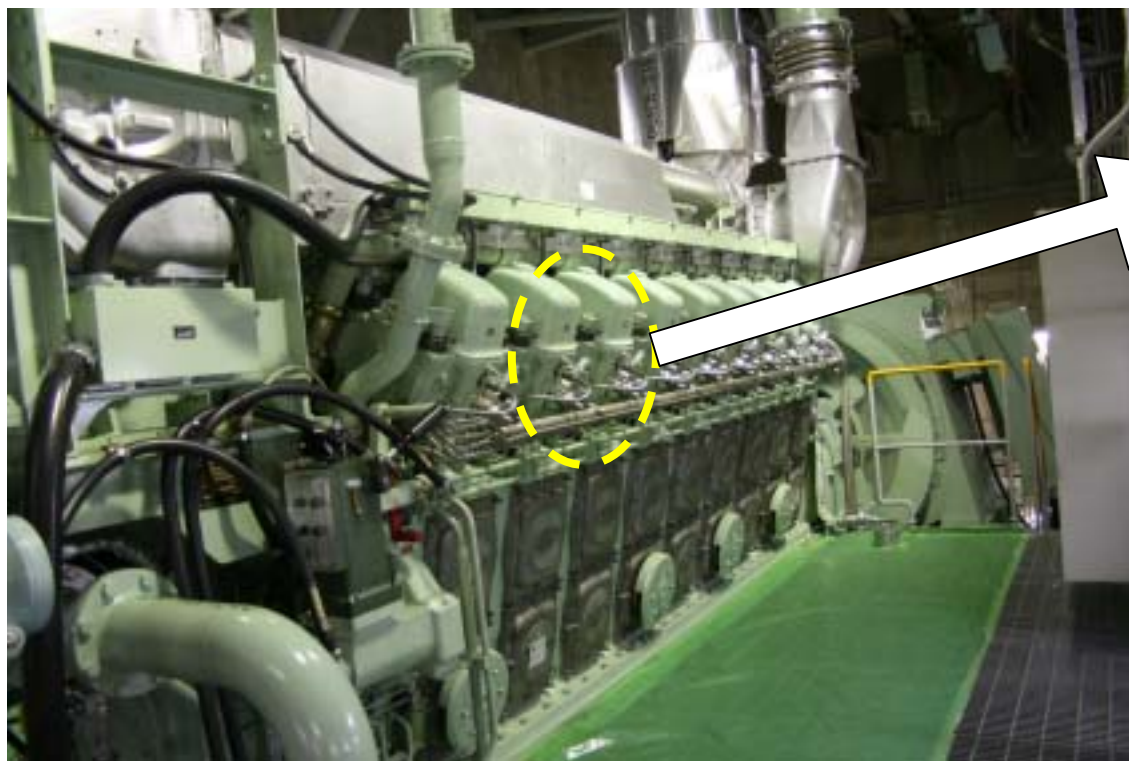
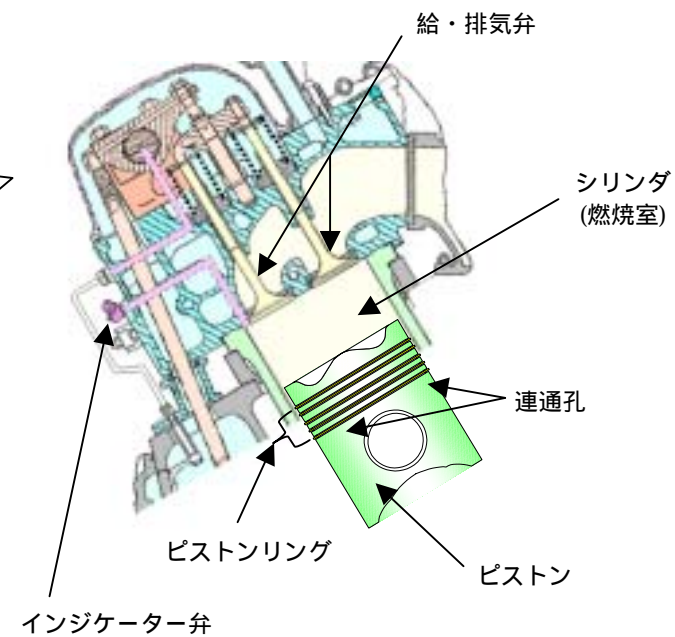
## 非常用ディーゼル機関のシリンダ部拡大図

非常用ディーゼル機関 全体写真

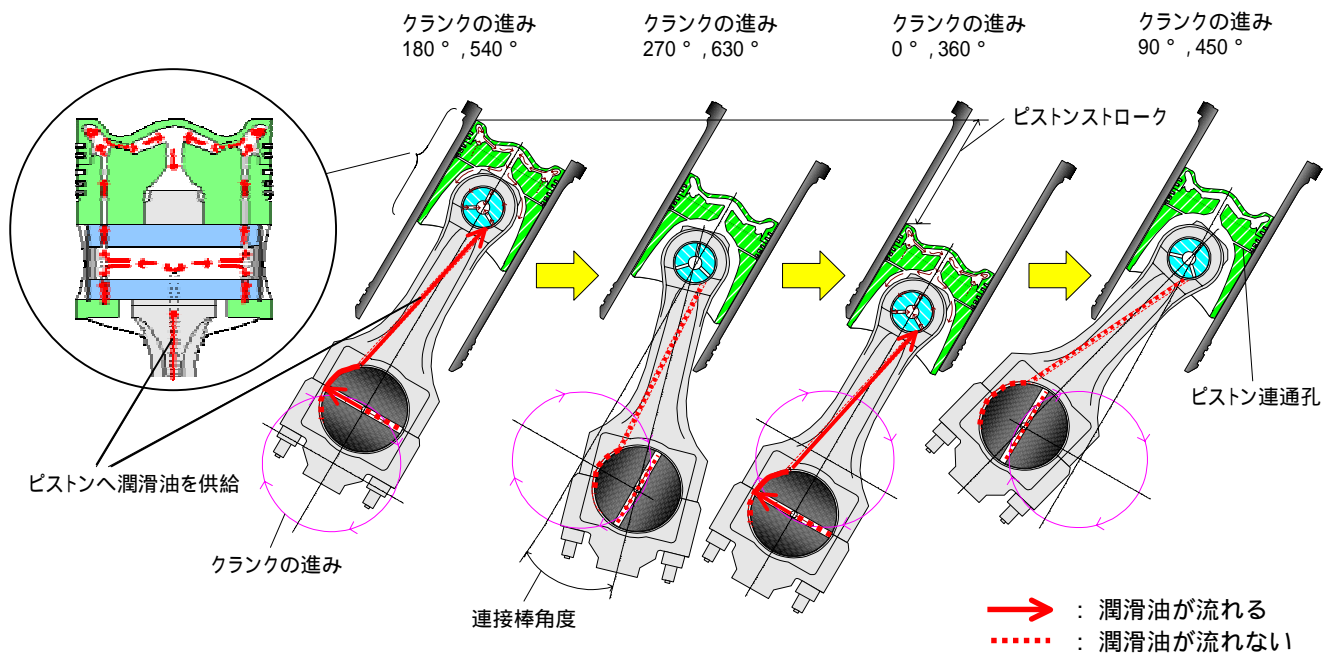
## ピストン停止位置と潤滑油供給説明図

今回(12月)の事象は、系統全体の潤滑油供給量が多かったため、負圧となった状態でピストンの停止位置等の条件が重なると、ピストン内部に供給されている潤滑油がピストンの連通孔<sup>4</sup>まで供給され、この連通孔を通じてシリンダ燃焼室内に連続的に吸い上げられたものであることを確認しました。

### 1. ピストンの停止位置と潤滑油の流れ

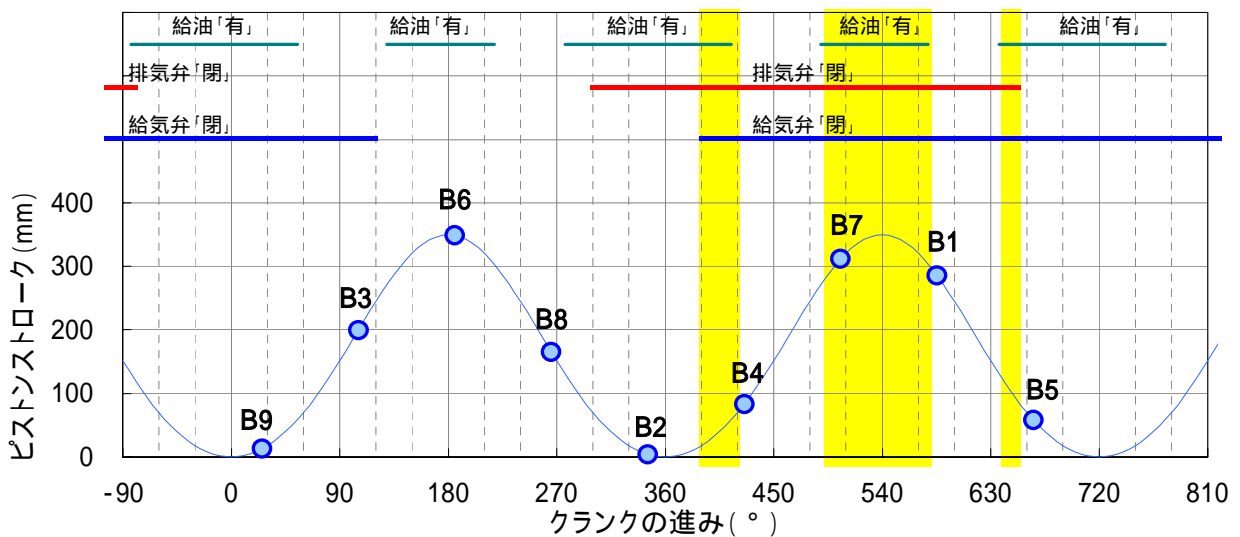
### 2. 機関停止時におけるピストン，給・排気弁の位置関係

非常用ディーゼル発電機は停止後の温度低下によって給・排気弁が閉じている一部のシリンダの燃焼室内が負圧(大気圧より圧力が低い状態)となることが一般的にあります。

(代表例：B列シリンダ)

■ : 潤滑油がシリンダ燃焼室内に吸い上げられる可能性のある範囲  
 (給・排気弁が共に「閉」, かつ, ピストンへ潤滑油が供給されている状態)

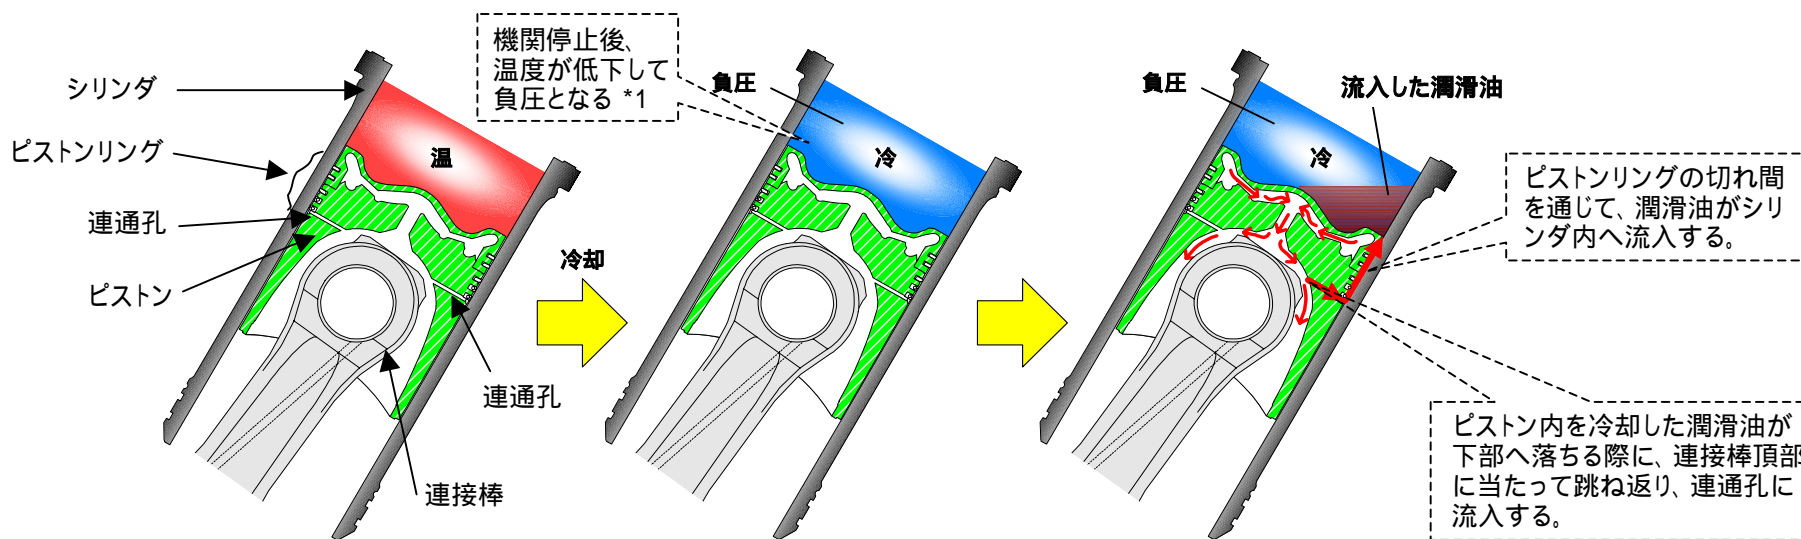
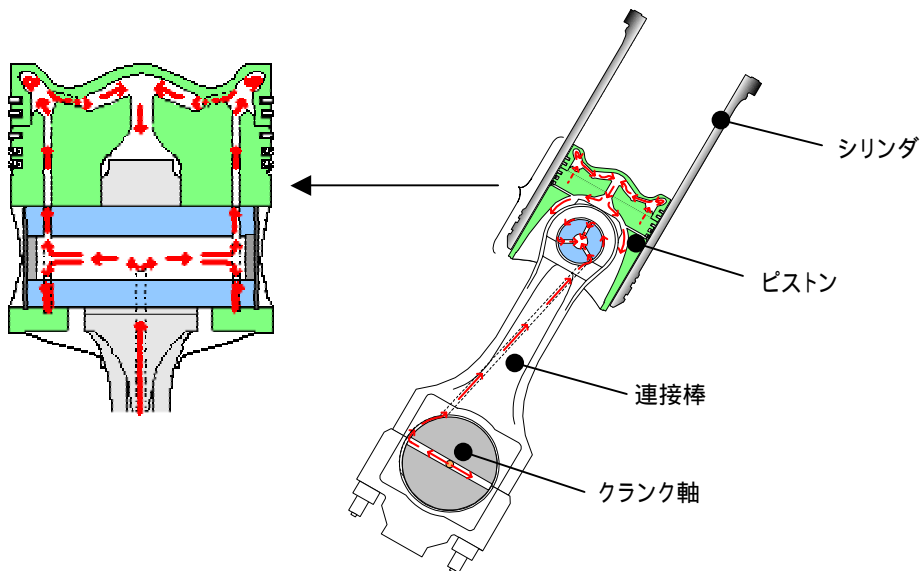
# シリンダ内への潤滑油の流入説明図

圧縮，膨張行程で停止  
(給・排気弁「閉」)

\*1 シリンダ内が負圧となるのは、ピストンが圧縮・膨張行程で停止し、給・排気弁が「閉」となっている状態の一部のシリンダで発生する。
