志賀原子力発電所 マンスリーレポート（2024年6月分）

2024年7月10日
北陸電力株式会社

志賀原子力発電所2号機 低圧タービン「伸び差大」警報発生に伴う
タービン・発電機の点検状況について（続報）

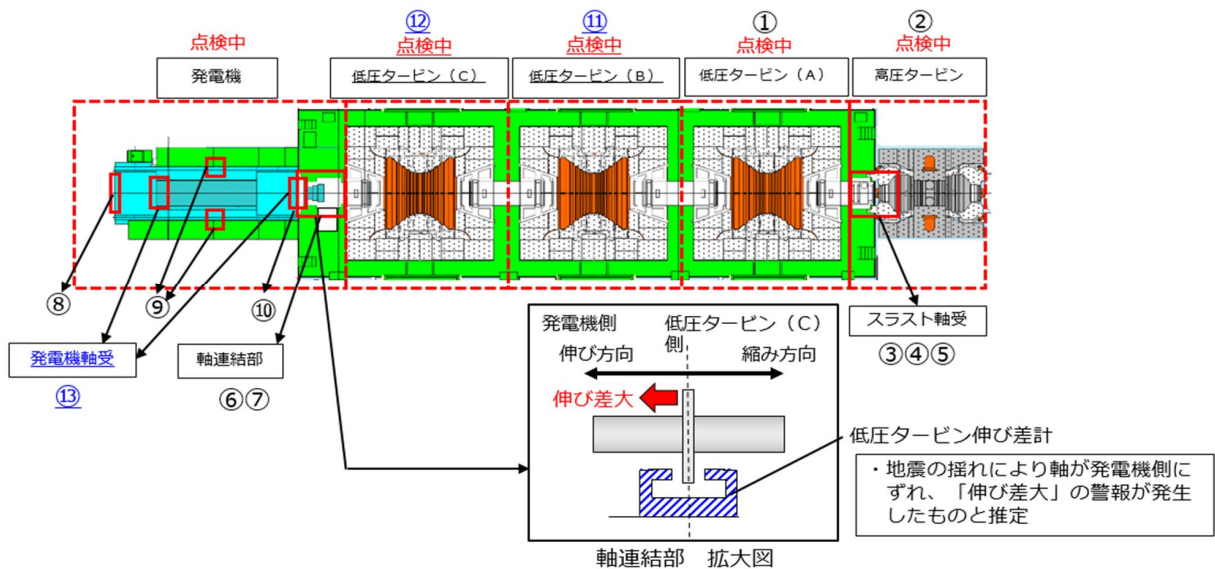
図1 タービン・発電機の点検状況 概要図 (下線部分：追加箇所)

警報発生の原因は、地震の揺れによりタービン・発電機の軸が発電機側にずれたことによるものと推定しており、ずれの影響範囲を含め、3月8日（金）からタービン・発電機全体の詳細点検を実施しています。

この度、低圧タービン（B）、（C）および発電機の点検を実施したことから、タービン・発電機の点検で確認した事象と今後の対応方針を更新しました（表1）。また、合わせて低圧タービン（A）の詳細点検での確認結果についても更新しました（表1）。

詳細点検は、2024年度上期中に完了する予定としており、今後、必要な補修および復旧を実施します。

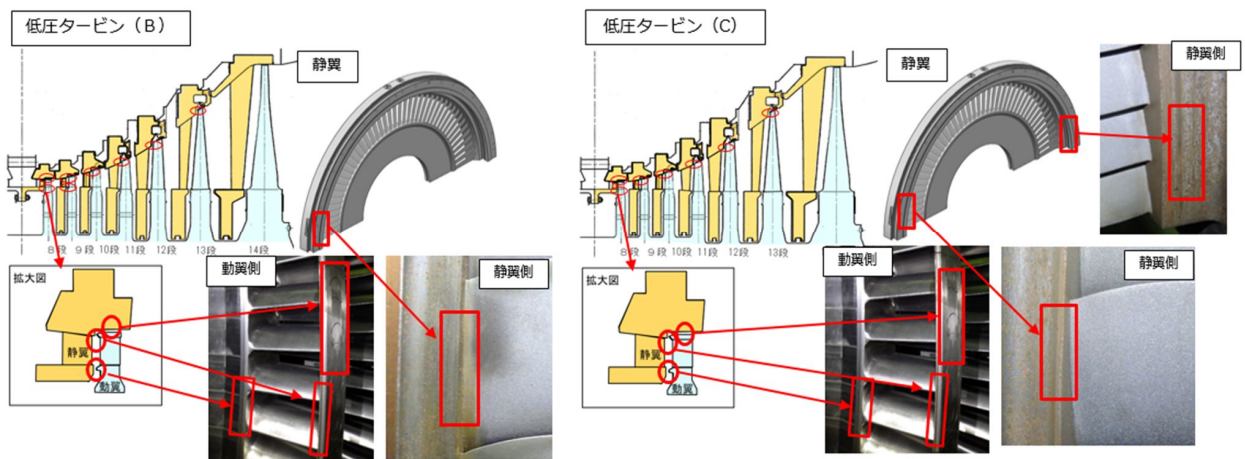
図2 低圧タービン (B)、(C) の動翼と静翼との接触痕

分類	事象	今後の対応方針	
タービン	低圧タービン（A） ① 動翼と静翼との接触痕	・ 接触痕の手入れを実施予定 ・ ラジアルフィンの手入れ（必要に応じ取替え）を実施予定 (<u>・ 動翼付け根部の詳細点検は実施済で異常はなかった</u>)	
	<u>低圧タービン（B）</u> ⑪ <u>動翼と静翼との接触痕</u>	<u>・ 接触痕の手入れを実施予定</u> <u>・ ラジアルフィンの手入れ（必要に応じ取替え）を実施予定</u>	
	<u>低圧タービン（C）</u> ⑫ <u>動翼と静翼との接触痕</u>	<u>同上</u>	
	高圧タービン ② 動翼と静翼との接触痕	・ 接触痕の手入れを実施予定 ・ 動翼付け根部の詳細点検を実施予定 ・ ラジアルフィンの手入れ（必要に応じ取替え）を実施予定	
	スラスト軸受	③ スラスト軸受箱の浮き上がり、取付ボルトの緩み等	・ 工場返送による詳細点検および修理を実施予定
		④ スラスト軸受のシールリングの変形、メタル部のへこみ	・ 工場返送による修理または取替えを実施予定
		⑤ スラスト軸受周りの連結管突起部の破損	・ 工場返送による修理または取替えを実施予定
軸連結部	⑥ タービンー発電機カップリングの油切りの変形	・ 工場返送による修理を実施予定	
	⑦ タービン伸び差計の破損	・ 取替えを実施予定
