能登半島地震を踏まえた 志賀原子力発電所の耐震安全性確認に係る報告について

平成19年4月19日
北陸電力株式会社

「能登半島地震を踏まえた 志賀原子力発電所の耐震安全性確認について（報告）」の概要

能登半島地震を踏まえた志賀原子力発電所の
耐震安全性確認について（報告）

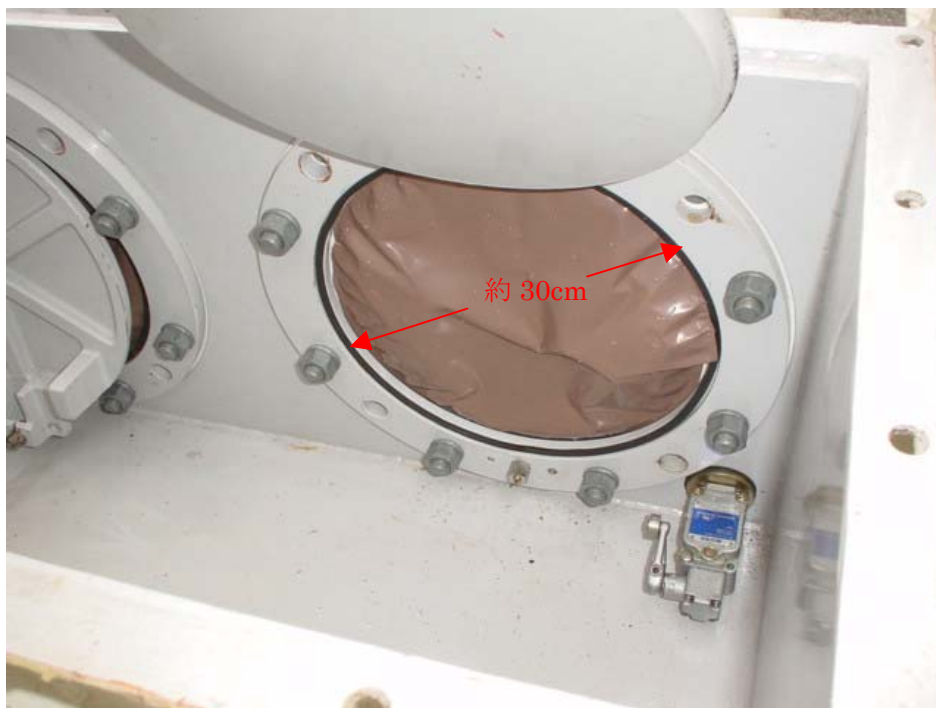
志賀 1, 2号機 変圧器放圧装置動作

地震の揺れにより変圧器内の絶縁油の油面が変動したため、放圧装置

志賀 1号機主変圧器 放圧装置動作状況

志賀 1号機主変圧器 放圧板の状況 (放圧装置の保護板を開けた状況)

が動作した。放圧装置は新品と取り替えた。(添付資料－ 2)

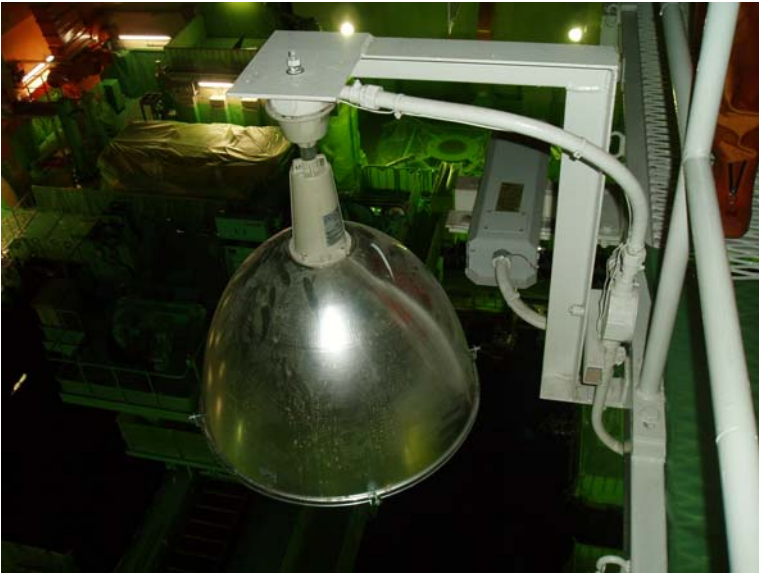
志賀2号機 原子炉建屋 水銀灯の落下状況

2 号機で落下した水銀灯については, 使用済燃料貯蔵プールおよび原子炉ウェル内に破片が落下した可能性を否定できないため, 今後, 同プール内等を点検し, 必要に応じ回収作業を行う。(添付資料－ 3)

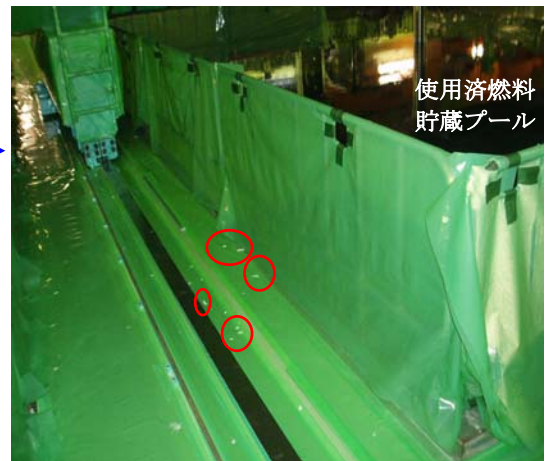
1 号機タービン建屋運転階の水銀灯が 7 個, また 2 号機原子炉建屋運転階の水銀灯が 2 個落下した。

○：破片の飛び散り状況

★：水銀灯の落ちた位置

■：破片の飛び散りを確認した範囲

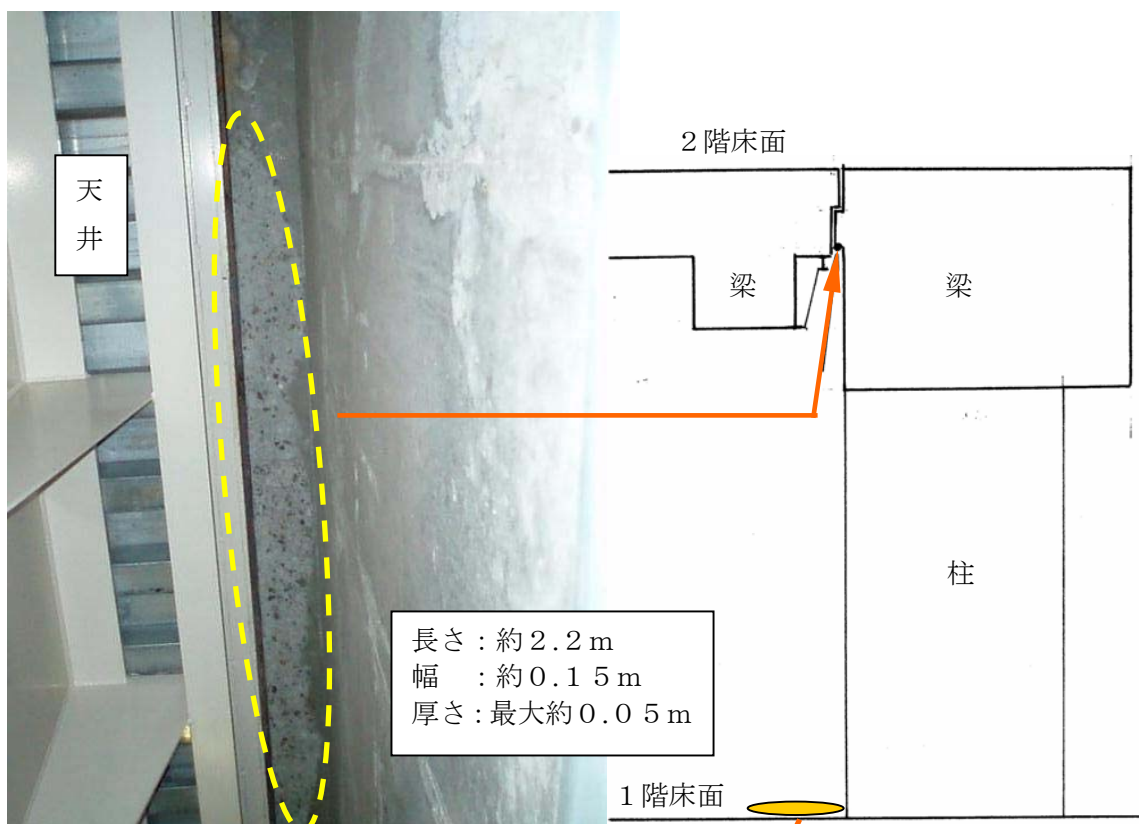
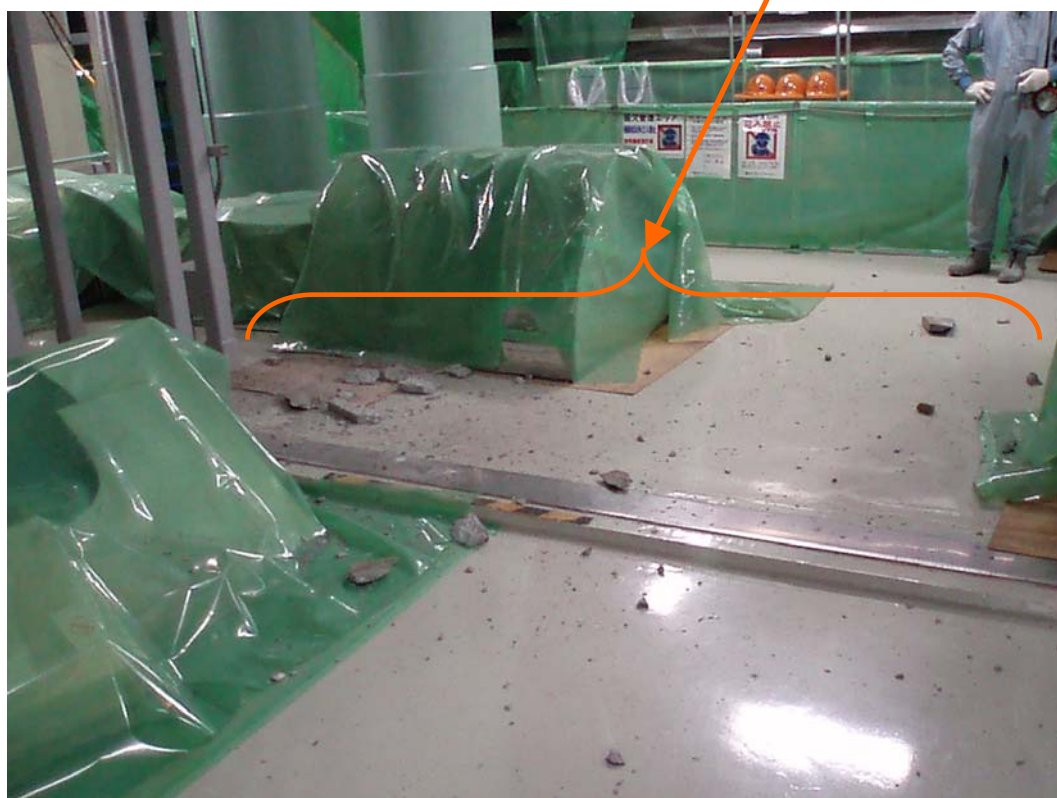
志賀 2 号機 タービン建屋 地上 2 階床底面のコンクリートの剥がれ状況

2 号機タービン建屋で床底面コンクリートの剥がれが, また 1 号機原子炉建屋, タービン建屋の配管穴仕舞モルタルの剥がれが確認された。

コンクリート片が落下して床に散らばった状況

建屋の強度上問題となるとは考えられないが, 当該部について補修する。
