志賀原子力発電所 1号機 原子炉冷却材再循環ポンプ(B号機) 軸封部の取替完了について

平成22年12月10日
北陸電力株式会社

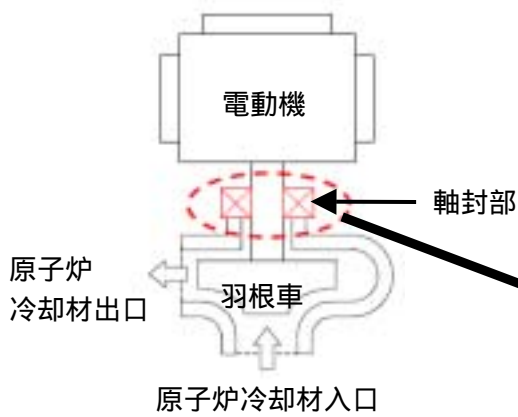
原子炉冷却材再循環ポンプ概要

原子炉内の冷却水を強制的に循環させるためのポンプで、ポンプの回転数(スピード)を変えることにより、冷却水流量を調整し、原子炉の出力を増減させる。

ポンプ内部を流れる冷却水が回転軸の隙間を通してポンプ外部に出ないようにするために設けられている部品。

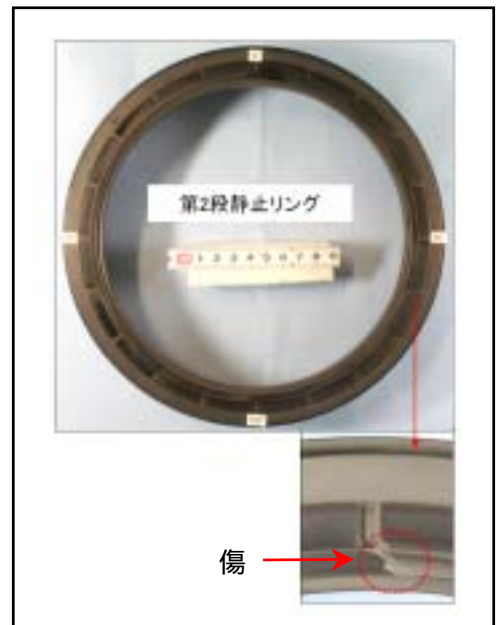
軸封部拡大図

点検の結果、第1段および第2段静止リングのシール面を横切る傷が認められました。この傷により、軸封部の機能が低下したものと推定しています。傷がついた要因としては、微細な異物が混入して発生した可能性が高いと推定しています。

軸封部の点検・取替作業(12月3日開始)は、本日(12月10日)、完了しました。
