志賀原子力発電所 敷地内シームに関する追加調査 最終報告書の提出について

平成25年12月19日
北陸電力株式会社

志賀原子力発電所 敷地内シームに関する追加調査 最終報告書の概要

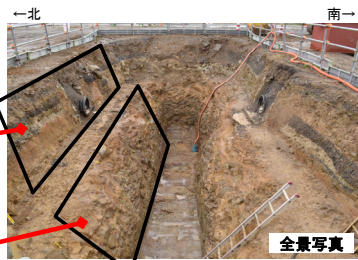
●シームS-6の活動性

中位段丘I面の堆積物に変位・変形が認められないことから、約12~13万年前以降の活動はない。

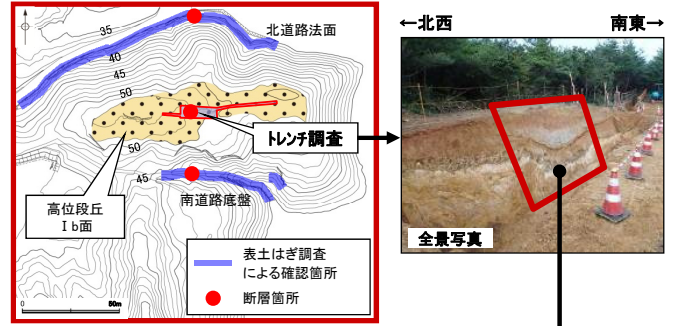
● **大坪川ダム右岸調査(表土はぎ調査、トレンチ調査)**
 活動性評価データを充実するため、大坪川ダム右岸付近において、表土はぎ調査を実施した結果、福浦断層と判断される断層を確認。
 ⇒ 高位段丘 I b 面でトレンチ調査を実施。

- 西側隆起の逆断層を確認。
- 約12~13万年前の温暖期を経た赤色土壌は、下底面の形状(●●●)が、ずれの影響を受けている下位層の変形形状(●●●)と類似することから、変形の可能性が否定できないものと判断する。

- ・福浦断層の北端・南端での調査結果により、北方・南方延長に福浦断層に相当する断層は認められない。(断層の長さは2.7km程度と推定)
- ・断層南部の大坪川ダム右岸で実施したトレンチ調査結果から、断層の上載地層である赤色土壌(約12~13万年前の温暖期を経たもの)において、活動の可能性が否定できないものと判断する。
 ⇒ **福浦断層を耐震評価において考慮していく。**
- ・福浦断層を耐震評価において考慮するものとしても、安全性に影響を与えるものではない。

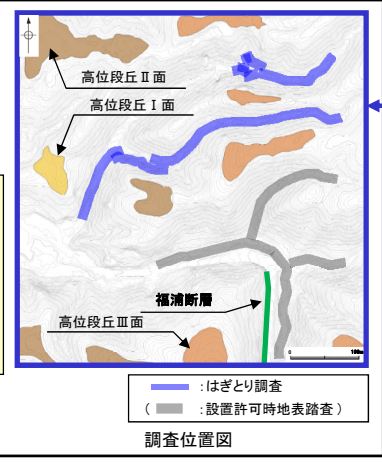
● **北端調査(はぎとり調査)**

- ・福浦断層北方延長の高位段丘面にリニアメント・変動地形は判読されない。
- ・福浦断層北方延長の河床部等におけるはぎとり調査(—)の結果、福浦断層に相当する断層は認められない。

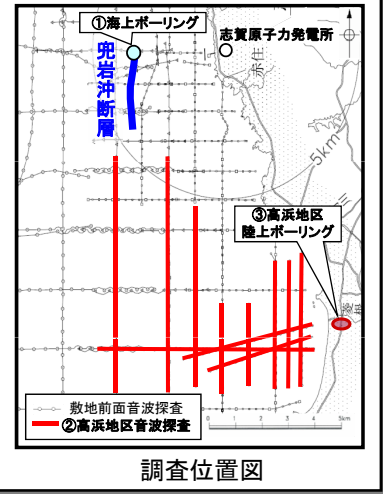
■ **兜岩沖断層に関する調査**

耐震バックチェック審議以降、敷地前面調査海域における海底地層の年代を把握するための調査を実施。
 ① 海上ボーリング調査
 ② 高浜地区の海上音波探査
 ③ 高浜地区の陸上ボーリング調査 } H21・22年実施

- ・兜岩沖断層については、約12~13万年前の堆積物を含む地層に変位・変形がないことから、「将来活動する可能性のある断層等」ではない。
