## 志賀原子力発電所 2号機 原子炉隔離時冷却系の蒸気供給隔離弁点検のための 原子炉停止の原因と対策について

平成18年2月8日  
北陸電力株式会社

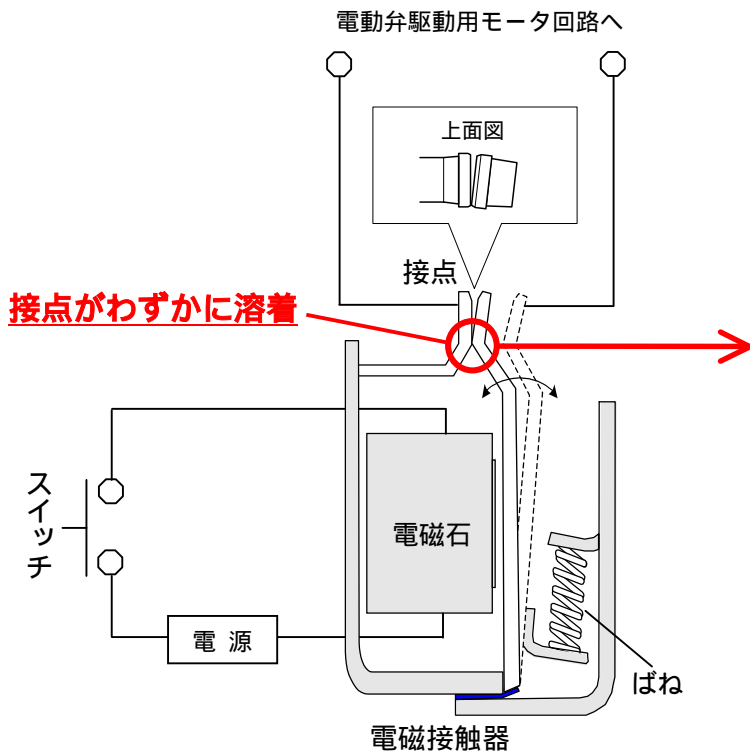
当該弁が閉まらなかった原因は、当該弁のモータを動かす電磁接触器<sup>3</sup>の接点が変わずかに溶着し、正常な回路が構成されなかったことによるものと推定しました。この溶着は、電磁接触器の接点可動部にある「ばね」がずれていたことにより接点の接触面積が減少したことに加え、チャタリング<sup>4</sup>時間が偶然比較的長かったことなどによって、小さな面積に大きなエネルギーが投入されたことから、接触部の一部に生じたものと推定しました。

接点部分拡大写真（当該品）

対策として、当該電磁接触器を新品に取り替えます。また、類似構造の電磁接触器（81台）を点検した結果、3台の電磁接触器の「ばね」にずれを認めましたが、接点等に異常がないことを確認したうえで、「ばね」を正規の位置に戻しました。

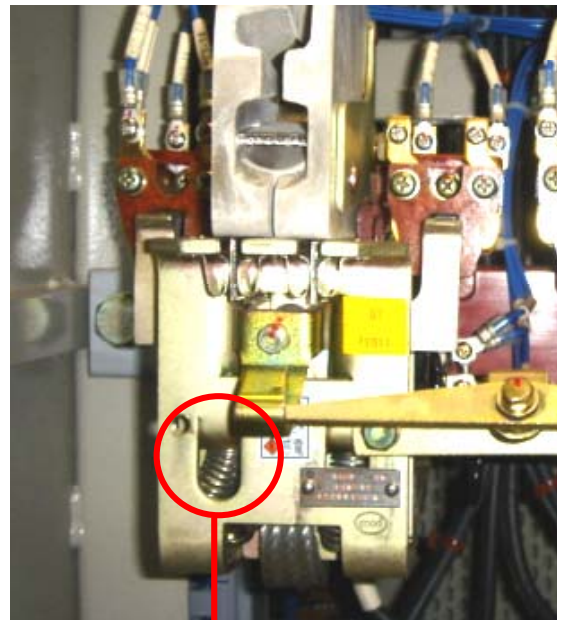
電磁接触器の「ばね」のずれは、試運転開始前の清掃の際に起こったものと推定しました。

ばねの状態

また今後、電磁接触器の点検清掃を行なう際には「ばね」の位置を確認することを手順書に追加します。
