志賀原子力発電所2号機 気体廃棄物処理系における水素濃度上昇の原因と対策について

平成20年4月30日
北陸電力株式会社

気体廃棄物処理系における水素濃度の上昇事象の
原因と対策について

北陸電力株式会社

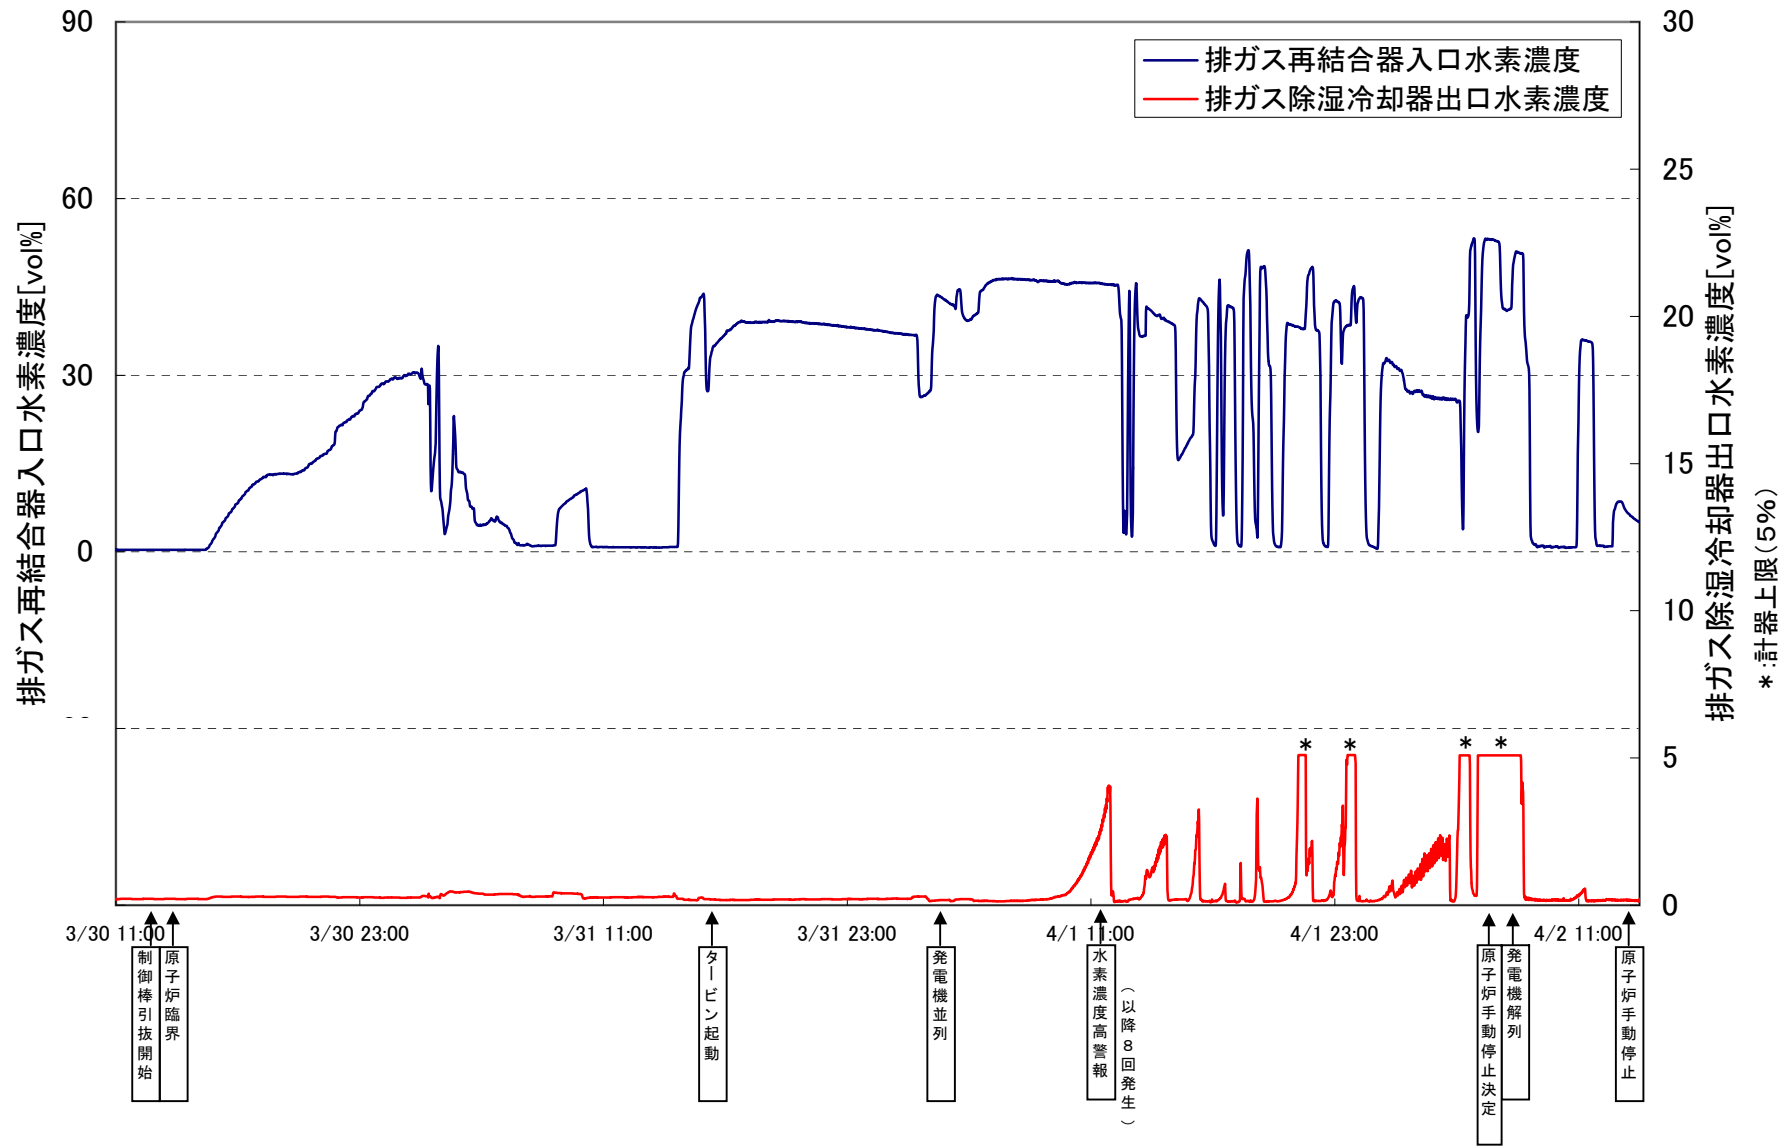
主要プラントパラメータ(排ガス再結合器入口水素濃度, 排ガス除湿冷却器出口水素濃度)

4 月 1 日に試験的に発電を開始し, 発電機出力 2 2 6 MW (原子炉熱出力 約 9 7 5 MW) で運転中, 1 1 時 9 分に気体廃棄物処理系「排ガス除湿冷却器出口水素濃度高」警報 (設定値: 2 %) が発生した (以下, 「警報発生時」という。) ため, 気体廃棄物処理系の流量を調整するとともに, 1 1 時 4 6 分から発電機出力を 1 7 5 MW まで降下させたところ, 排ガス除湿冷却器出口水素濃度が低下し警報が解除された。

その後, 再び排ガス除湿冷却器出口水素濃度が上昇したため, 排ガス除湿冷却器出口水素濃度を低下させることを目的として, 気体廃棄物処理系への水素流入量の抑制操作および所内用圧縮空気による気体廃棄物処理系掃気量の調整等を実施したが安定しなかったことから, 原因調査のために 4 月 2 日 5 時 5 8 分, 原子炉停止を決定し, 1 3 時 3 分, 原子炉を手動停止した。

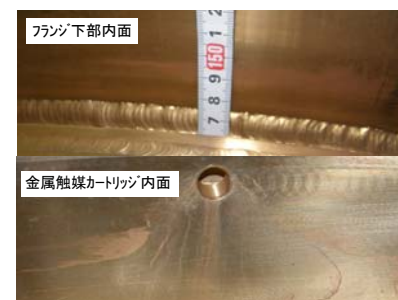
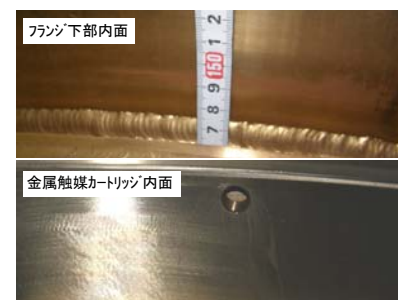
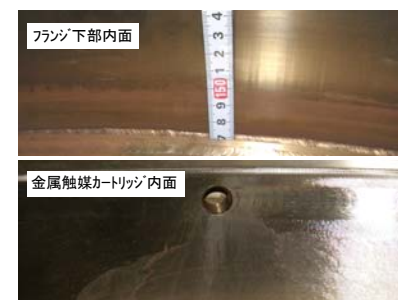
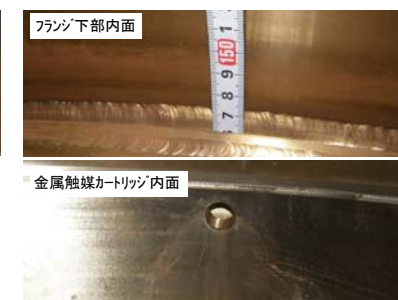
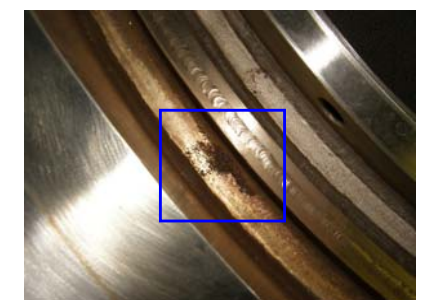
排ガス再結合器を開放し外観目視点検を実施したところ、支えリング部に鉄錆と思われる堆積物並びに金属触媒カートリッジ内面および一部の金属触媒に水が存在したような痕跡を確認した。また、金属触媒の全段にわたり鉄錆と思われる赤茶色の変色が認められた。

部位	項目	結果
排ガス再結合器内部	内面付着物の状況	<ul style="list-style-type: none"> 金属触媒カートリッジ内面に水が流れたような痕跡が確認された。 支えリング部に鉄錆と思われる堆積物が確認された。
	金属触媒カートリッジ据付状況	<ul style="list-style-type: none"> 異常は認められなかった。
	押え板の取付状況	<ul style="list-style-type: none"> 異常は認められなかった。
金属触媒	金属触媒の破損，浸食等	<ul style="list-style-type: none"> 外観目視点検により確認できるような破損，浸食は認められなかった。
	金属触媒付着物の状況	<ul style="list-style-type: none"> 全段に渡り赤茶色の変色が認められ，下部の金属触媒（1段～6段）には水が存在したような模様が認められた。 36段のリーク防止板に軽微な腐食跡が認められた。
	金属触媒の据付状況	<ul style="list-style-type: none"> 金属触媒の重なり，挿入角度異常，リーク防止板のズレ等の異常は認められなかった。 リーク防止板に軽微な変形が認められた。

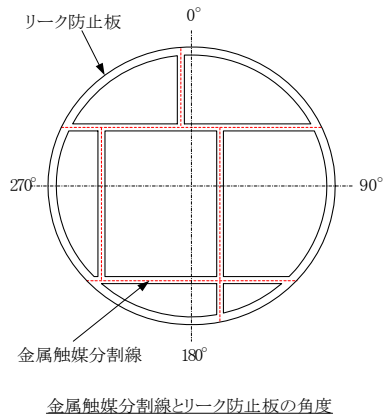
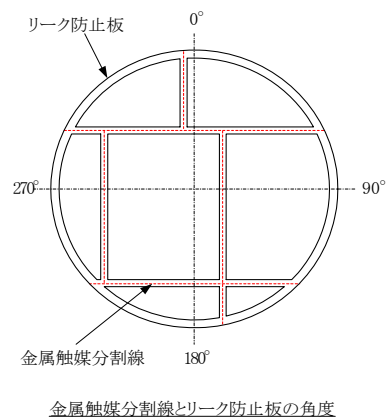
金属触媒状況写真(5/5)

【調査結果】
全段に渡り赤茶色の変色が認められた。

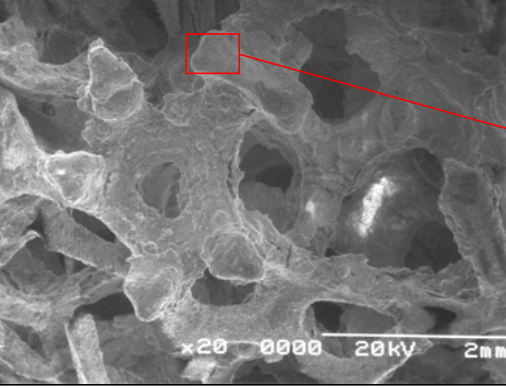
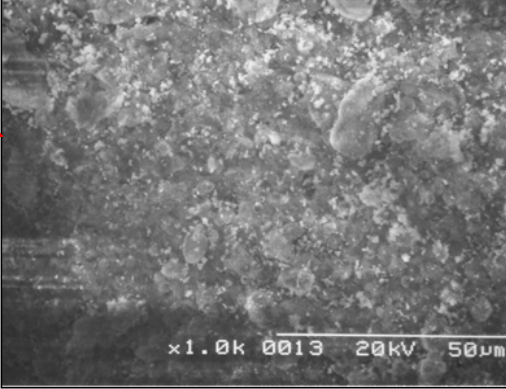
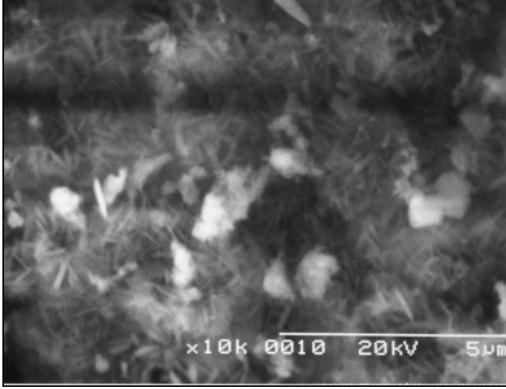
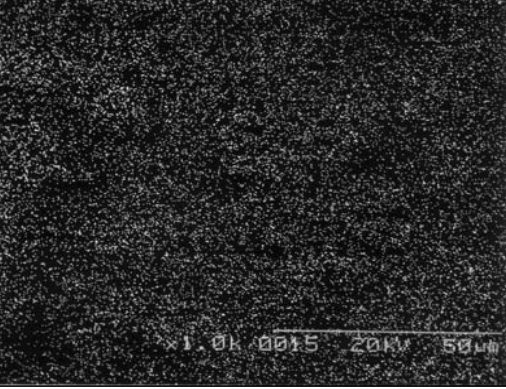
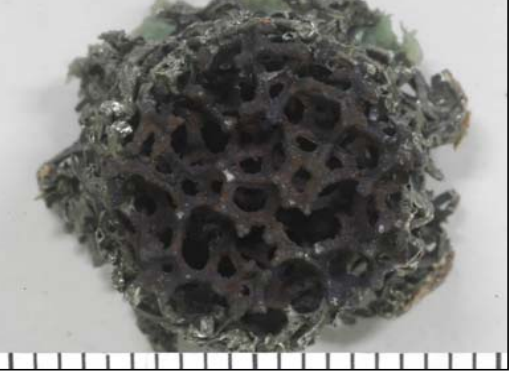
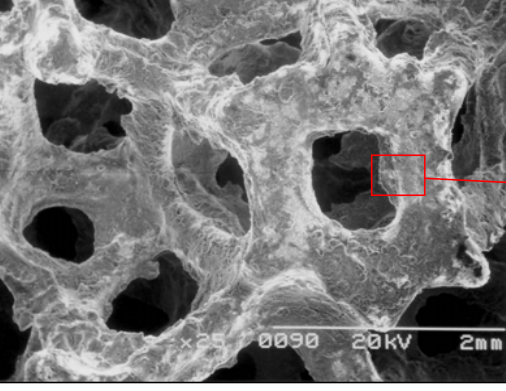
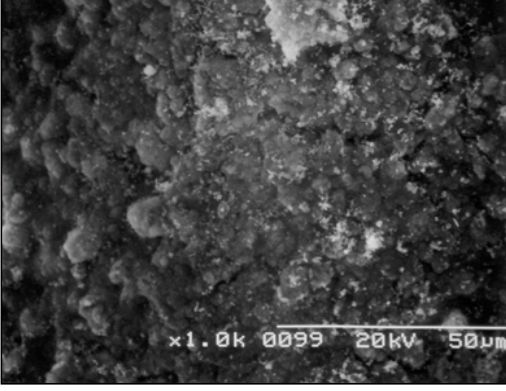
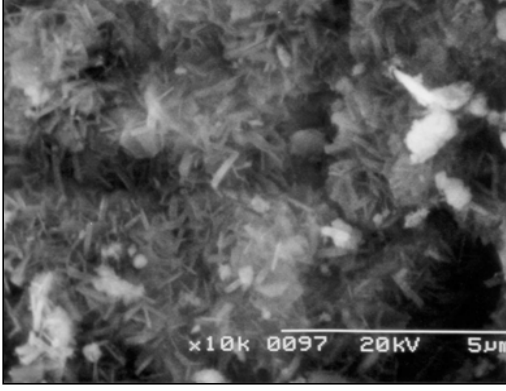
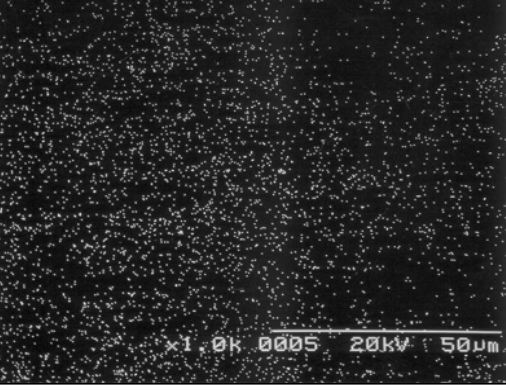
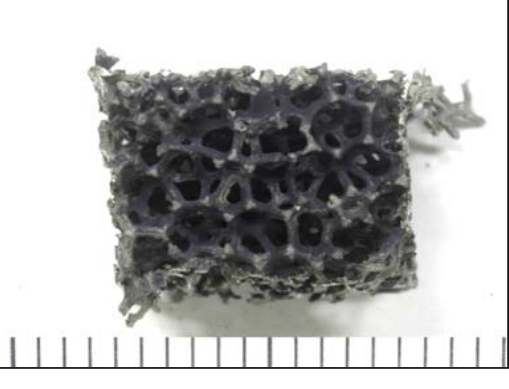
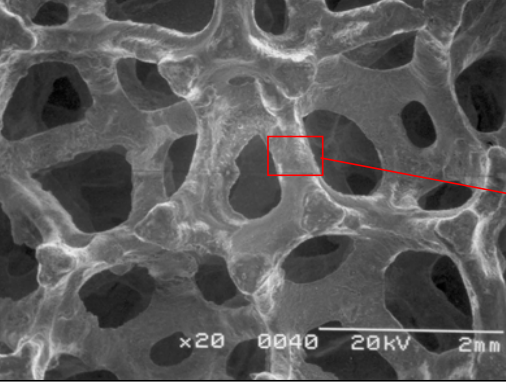
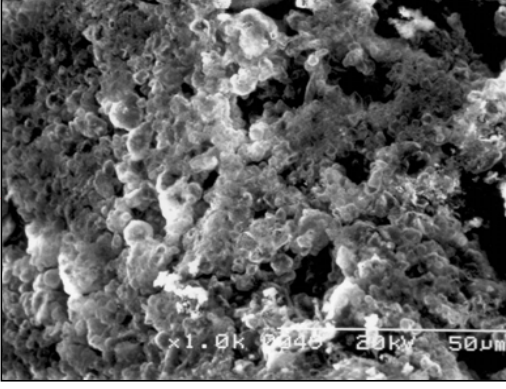
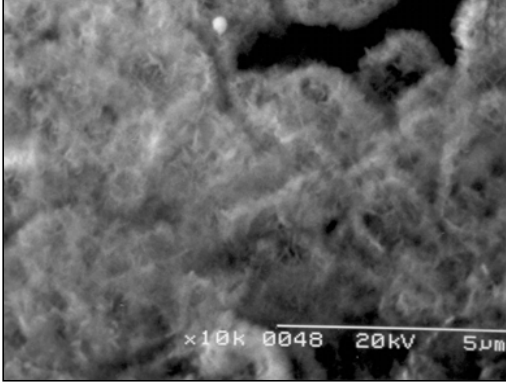
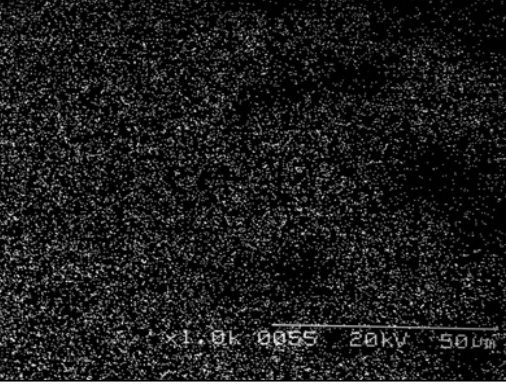
当該の金属触媒(以下、「現触媒」という。)および未使用の金属触媒(以下、「未使用触媒」という。)の表面を走査型電子顕微鏡(以下、「SEM」という。)により観察したところ、鉄錆と推定される酸化物以外に不純物の付着は認められなかった。

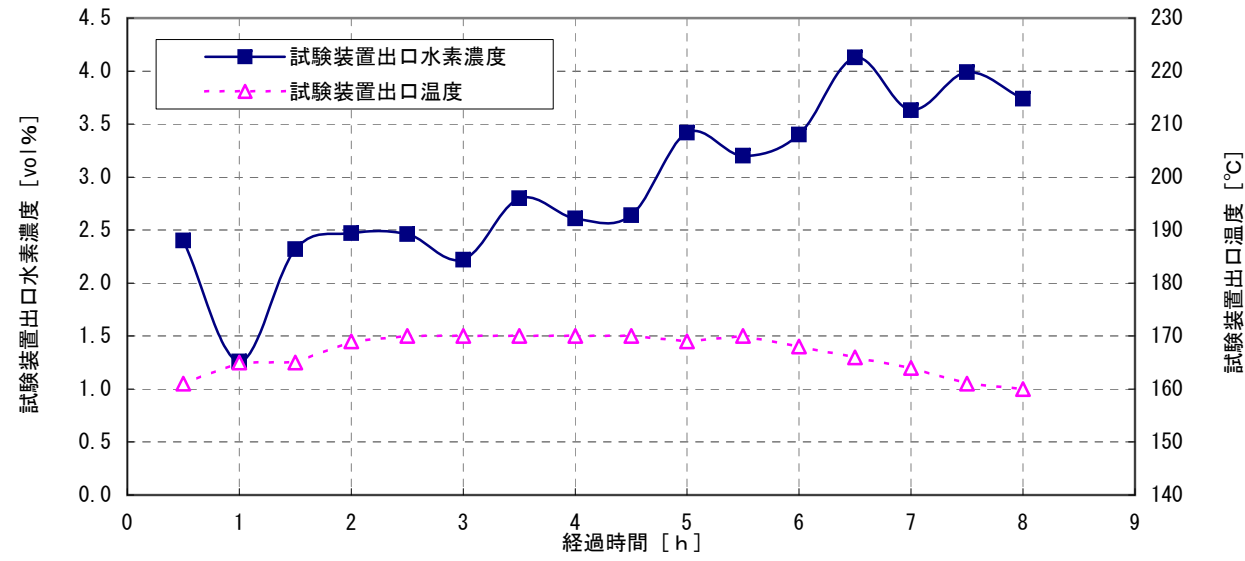
ケース① 現触媒 (20段)

- (1) 現触媒（20段）を用いた性能試験を実施したところ、試験装置出口水素濃度は経時的に上昇し、再結合性能の低下が確認された。
- (2) 未使用触媒を用いた性能試験を実施したところ、試験装置出口水素濃度に上昇は見られず、再結合性能の低下は確認されなかった。
- (3) 5%硫酸に浸漬させた未使用触媒を用いた性能試験を実施したところ、試験装置出口水素濃度は経時的に上昇し、再結合性能の低下が確認された。
- (4) 10%硫酸に浸漬させた未使用触媒を用いた性能試験を実施したところ、試験装置出口水素濃度は経時的に上昇し、再結合性能の低下が確認された。
- (5) 水分に浸漬させた未使用触媒を用いた性能試験を実施したところ、試験装置出口水素濃度に上昇は見られず、再結合性能の低下は確認されなかった。
- (6) 原子炉出力上昇による硫酸塩水和物の影響について確認するため、現触媒（20段）を用いた100%定格出力運転時の状態を模擬した性能試験を実施したところ、再結合器性能の回復が確認された。その後、同触媒にて電気出力約20%運転時の状態を模擬した性能試験を実施した結果、試験装置出口水素濃度に上昇は見られず、再結合性能の低下は確認されなかった。
