## 志賀原子力発電所 敷地内シームに関する 追加調査の報告について

平成25年6月6日  
北陸電力株式会社

(添付資料) 志賀原子力発電所敷地内シームに関する追加調査報告の概要

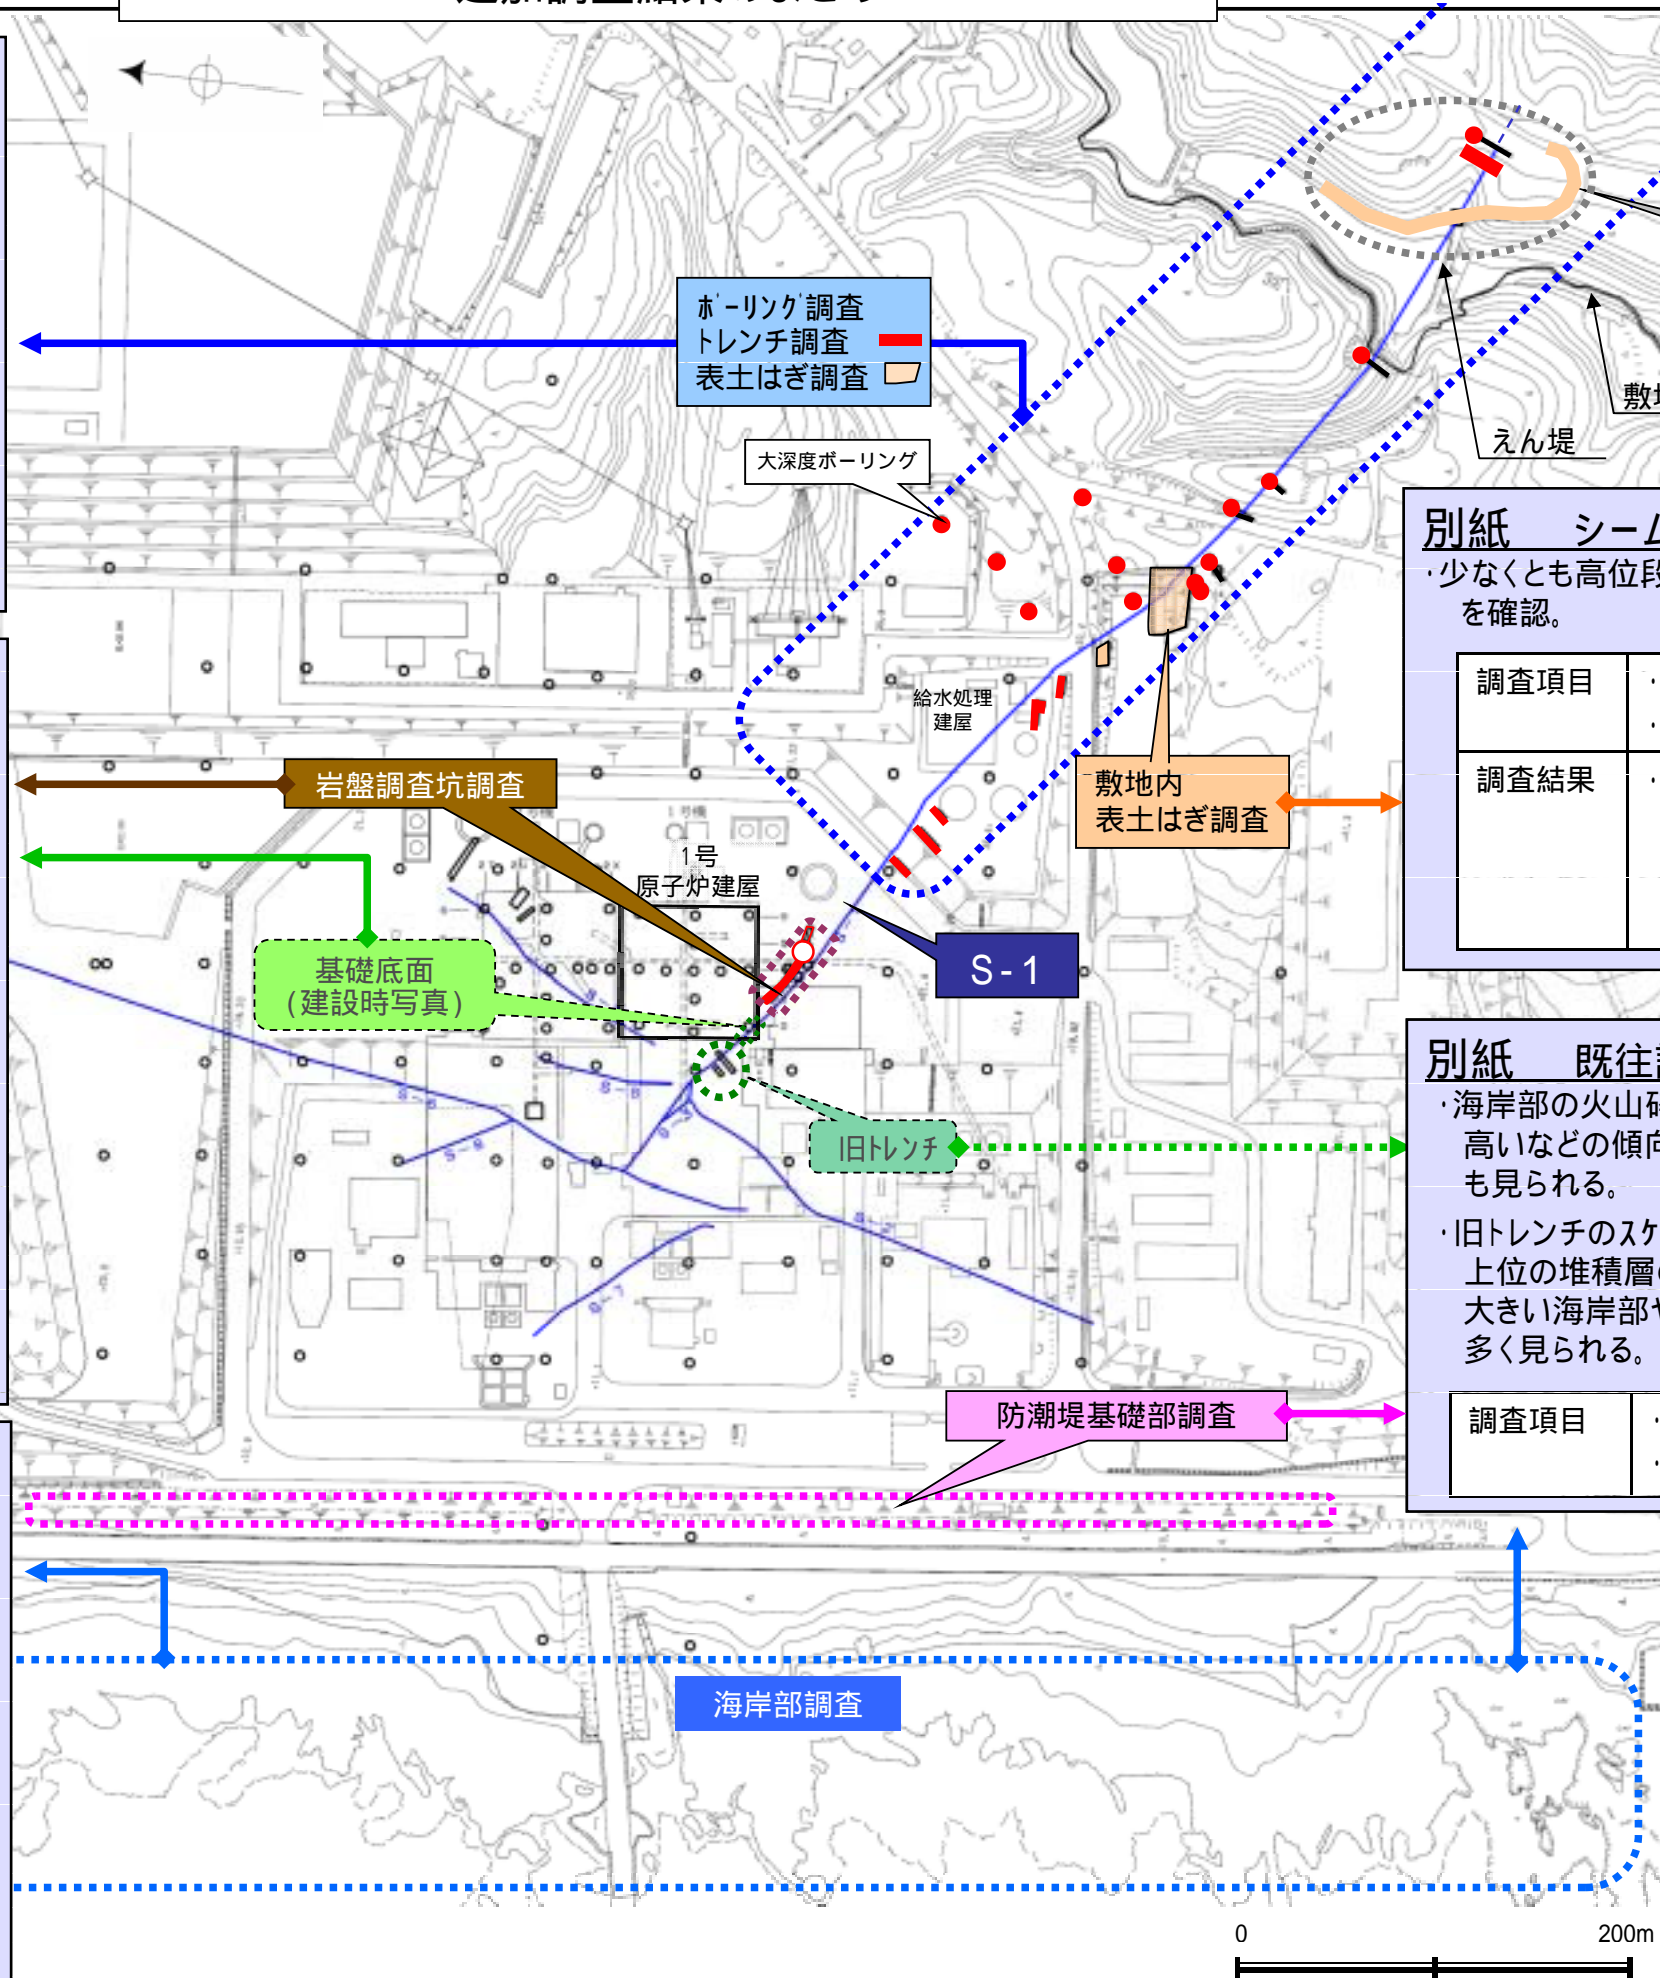
シームはEL-4.7mでの位置を図示、地表のトレンチ等での確認位置とは、ずれることとなる。

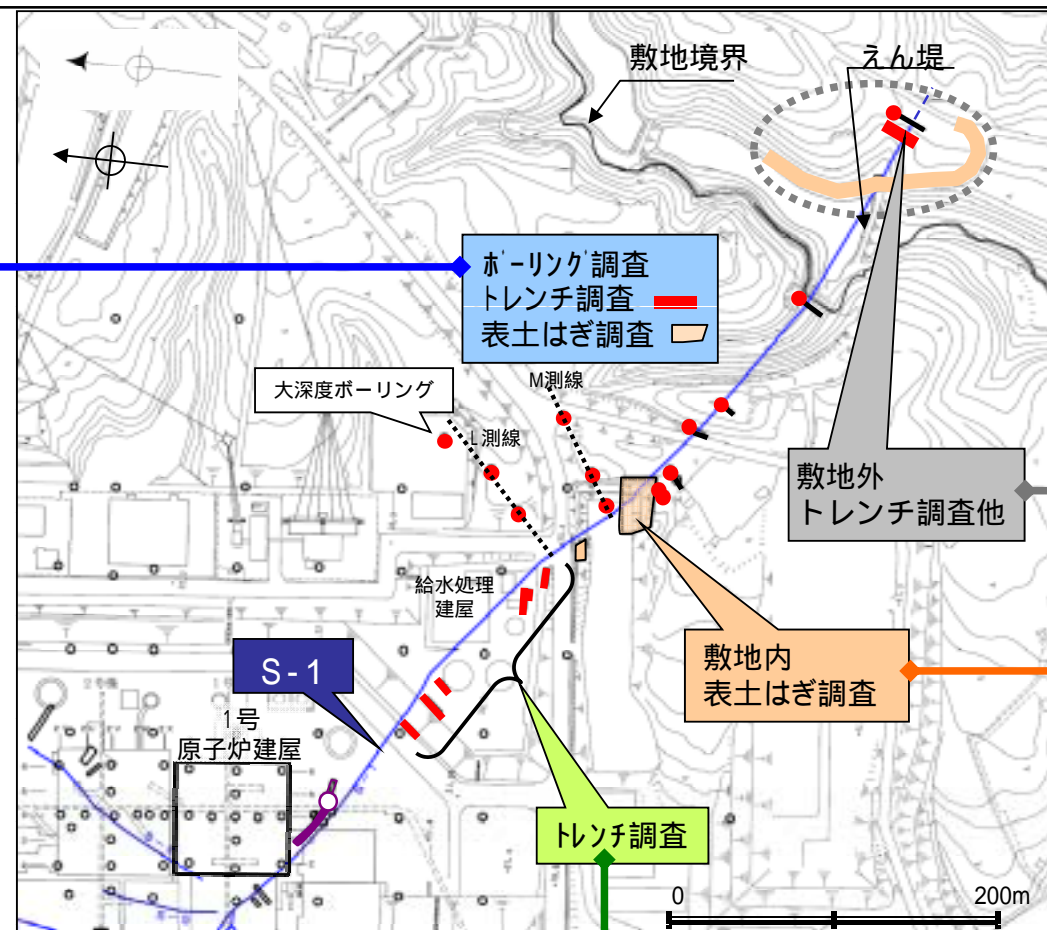
シームS-1の連続性・活動性 (ボーリング調査、トレンチ調査、表土はぎ調査、敷地外トレンチ調査、火山灰分析 他)

調査項目	敷地内表土はぎ調査 敷地外トレンチ調査他
調査結果	・駐車場南側法面の敷地内表土はぎ調査及び敷地外のえん堤付近のトレンチ調査の結果、シームS-1を含む岩盤の上面及びその上位の高位段丘面の堆積物に変位・変形が認められない。
