七尾大田火力発電所2号機タービン損傷に関する原因と対策について

2018年12月19日
北陸電力株式会社

七尾大田火力発電所 2号機 タービン損傷原因と再発防止対策について

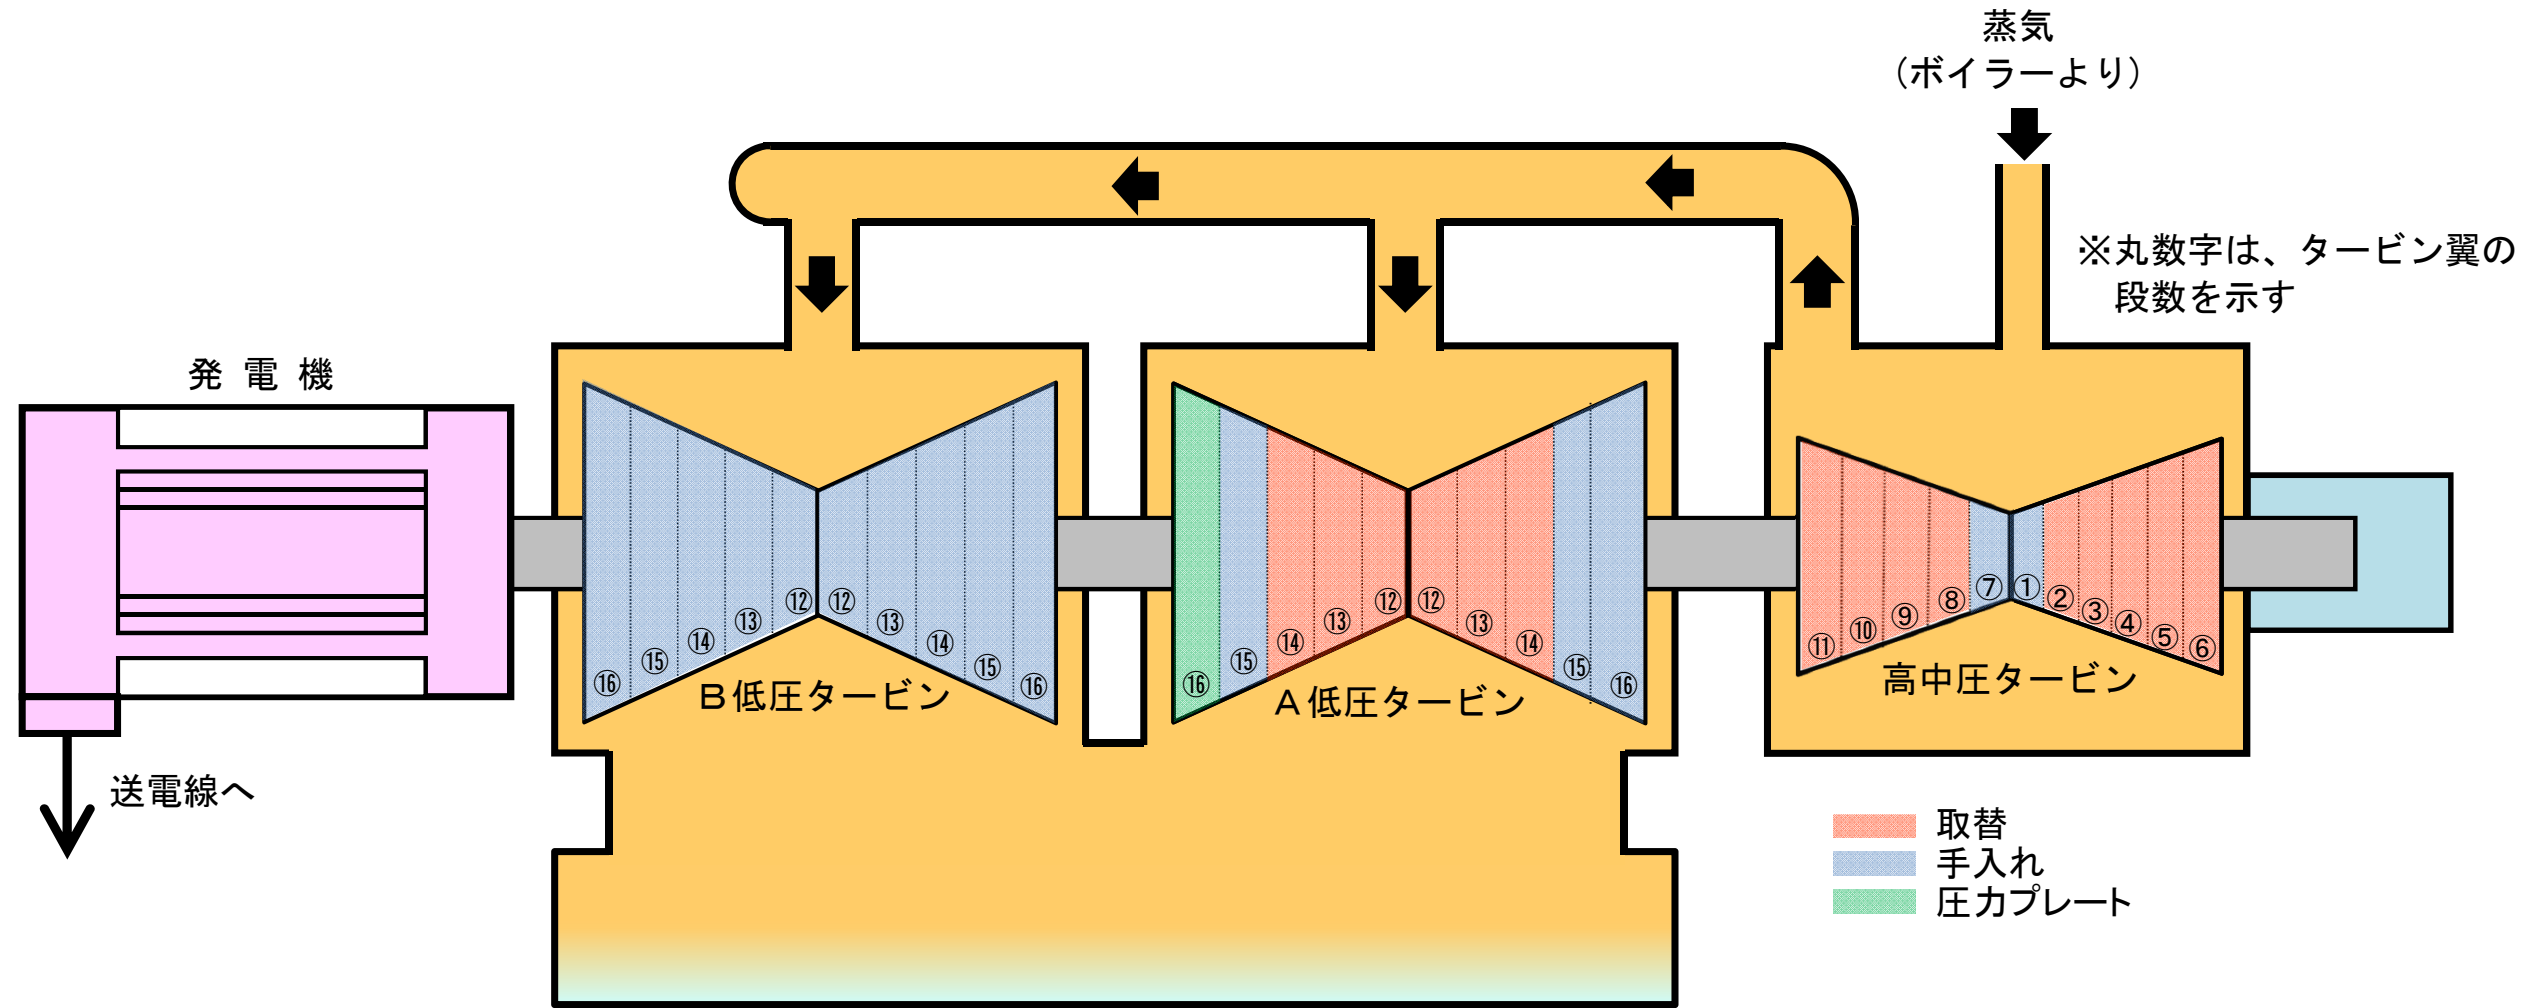
機器名	損傷状況 (10/19お知らせ済み)	主な補修内容
高中圧タービン	<ul style="list-style-type: none"> 全11段中全ての翼の外周に設置した帯板 (以下「帯板」) に接触跡 全11段中 5 段の帯板の一部飛散 軸受の変形 	<ul style="list-style-type: none"> 第2～6段の翼の取替 第8～11段の翼の取替 (第8段の翼は材料変更し、取替) 第1段、第7段の翼は、手入れし使用 軸受の取替
A 低圧タービン	<ul style="list-style-type: none"> 【第16段 (発電機側)】 全68枚 翼の折損 (9枚) 翼の外周部の飛散 (59枚) 【第12～15段 (発電機側)、第12段～第16段 (タービン前方側)】 全9段中 8 段の帯板に接触跡 全9段中 4 段の帯板の一部飛散 軸受の変形、ずれ 	<ul style="list-style-type: none"> 第16段 (発電機側) に圧カプレートを設置 第12～14段 (発電機側、タービン前方側) の翼の取替 第15段 (発電機側、タービン前方側)、第16段 (タービン前方側) の翼は、手入れし使用 軸受の取替
B 低圧タービン	<ul style="list-style-type: none"> 全10段中 7 段の帯板に接触跡 軸受の変形 	<ul style="list-style-type: none"> 全10段の翼を手入れし使用 軸受の取替
発電機	<ul style="list-style-type: none"> 碍子の割れ 配管溶接部に貫通き裂 (1箇所) ※10/19以降に損傷確認 	<ul style="list-style-type: none"> 碍子の取替 配管の取替
