お客さま設備の耐雷コンサルティングの現状

新庄 一雄^{*1}

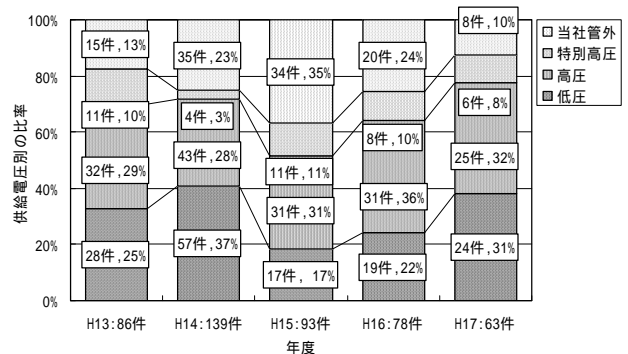
第3図 相談件数比率の年度推移

次に、相談を受けたお客さまの電力供給電圧別および相談内容別の件数比率の年度推移を、第3図(a),(b)に示す。相談を受けたお客さまの電力供給電圧の占有比率は、年度によってバラツキがあり、一定の傾向は見られない。実際は、雷被害が発生したお客さま電気設備の電圧と電力供給電圧は必ずしも一致しておらず、受けた相談の多くは、低圧・通信制御設備の雷被害に関するものであった。

相談の内容としては、再発防止対策に関するものが最も多く、全体の40%程度を占め、未然防止対策に関する相談は、全体の20%程度であった。再発防止対策についての相談を依頼してこられたお客さまの多くは、電気設備が雷被害に遭って初めて対策の必要性に気付かれたようであった。ま

ところで、第3図(b)の「雷データ」の項目に分類した対応は、発雷状況に関する情報の提供を行なったものである。それらの相談の多くが、お客さま設備で生じた雷被害に対する損害賠償保険の適用を目的としたものであった。ところが、その多くのケースが、雷被害が発生した時刻が曖昧であり、逆に当社に発生時期の推定を求められるケースもあった。ちなみに、雷センターでは、落雷証明業務は行っていない。

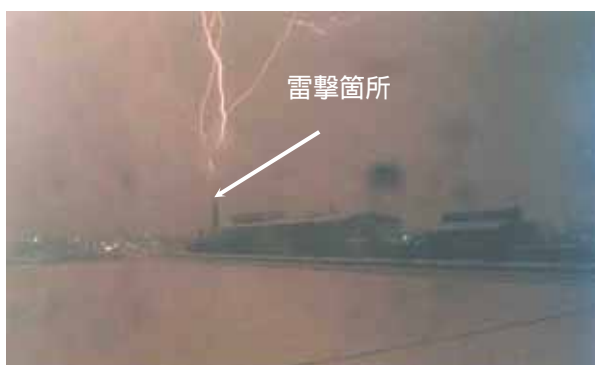
第7図 お客さま工場の煙突への落雷

観測期間（対象場所により観測時期に多少のずれがある）に、7社の内の3社のお客さま設備への落雷が計26件観測された。内訳は、夏季に2件、冬季に24件である。冬季に観測された落雷の全てが、構内で最も高い構造物（例えば煙突など）に落雷しており、高構造物への雷撃頻度が高い冬季雷の特徴が表れている。観測例として、ある工場の煙突への落雷写真を第7図に示す。
